# EJEMPLOS DE PLANES DE MANEJO AMBIENTAL DE LAS ZONAS DE RECARGA HIDRICA DE 3 ACUEDUCTOS VEREDALES EN LA CUNENCA DEL LAGO DE TOTA

## ACUEDUCTO ACUECINTAS

# ACUEDUCTO OJITO DE AGUA

# ACUEDUCTO ASOCHORRERAS

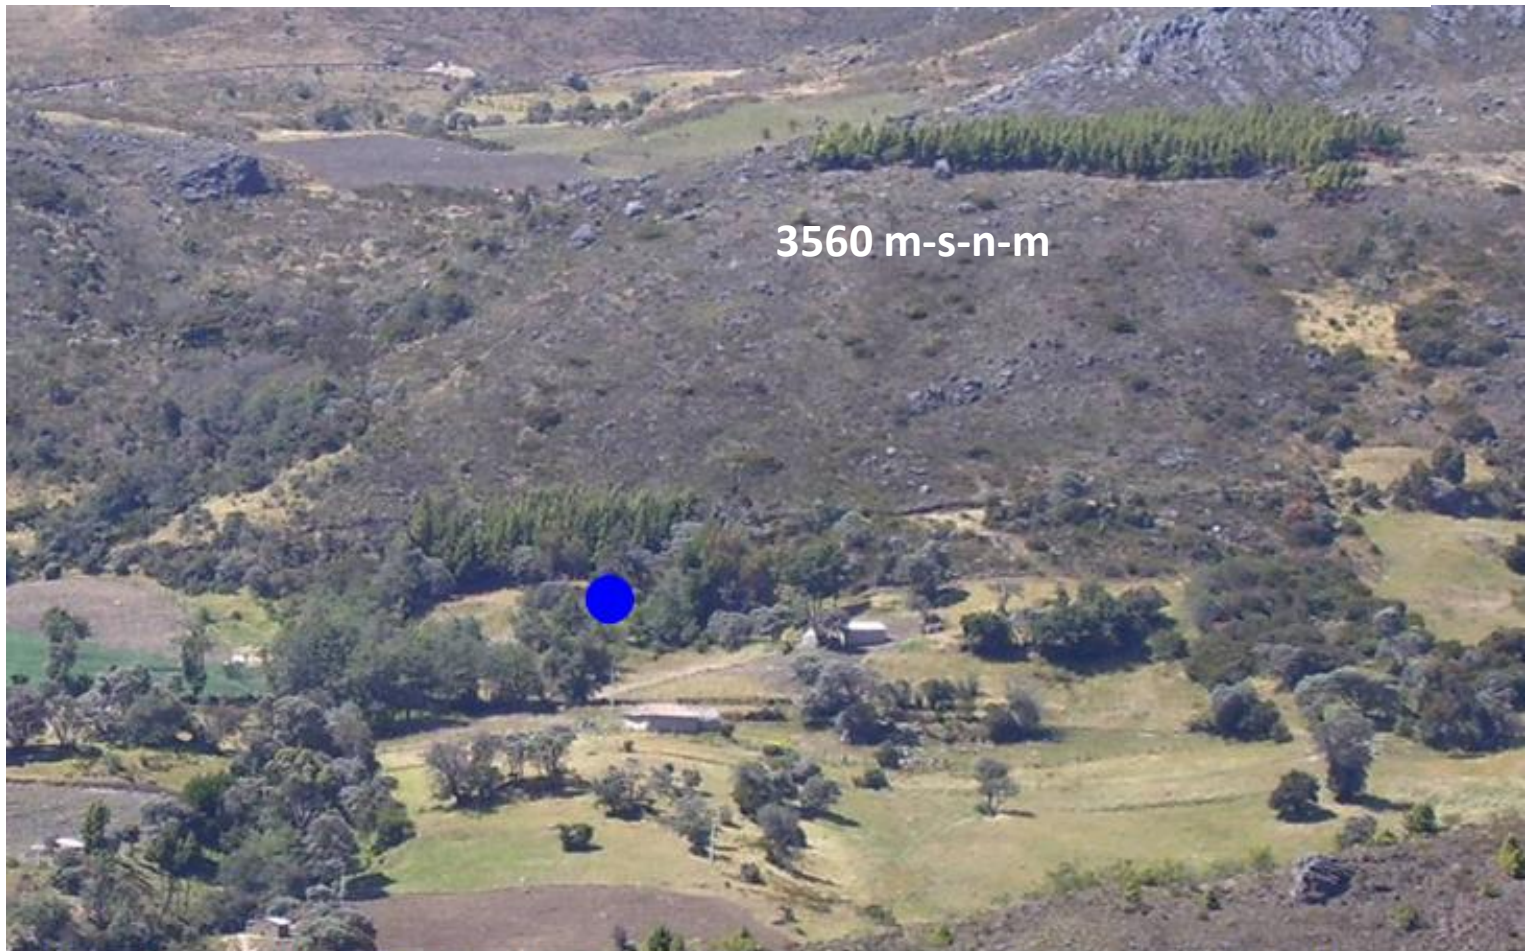
El Punto azul señala el lugar del nacimiento de agua El Tobo.

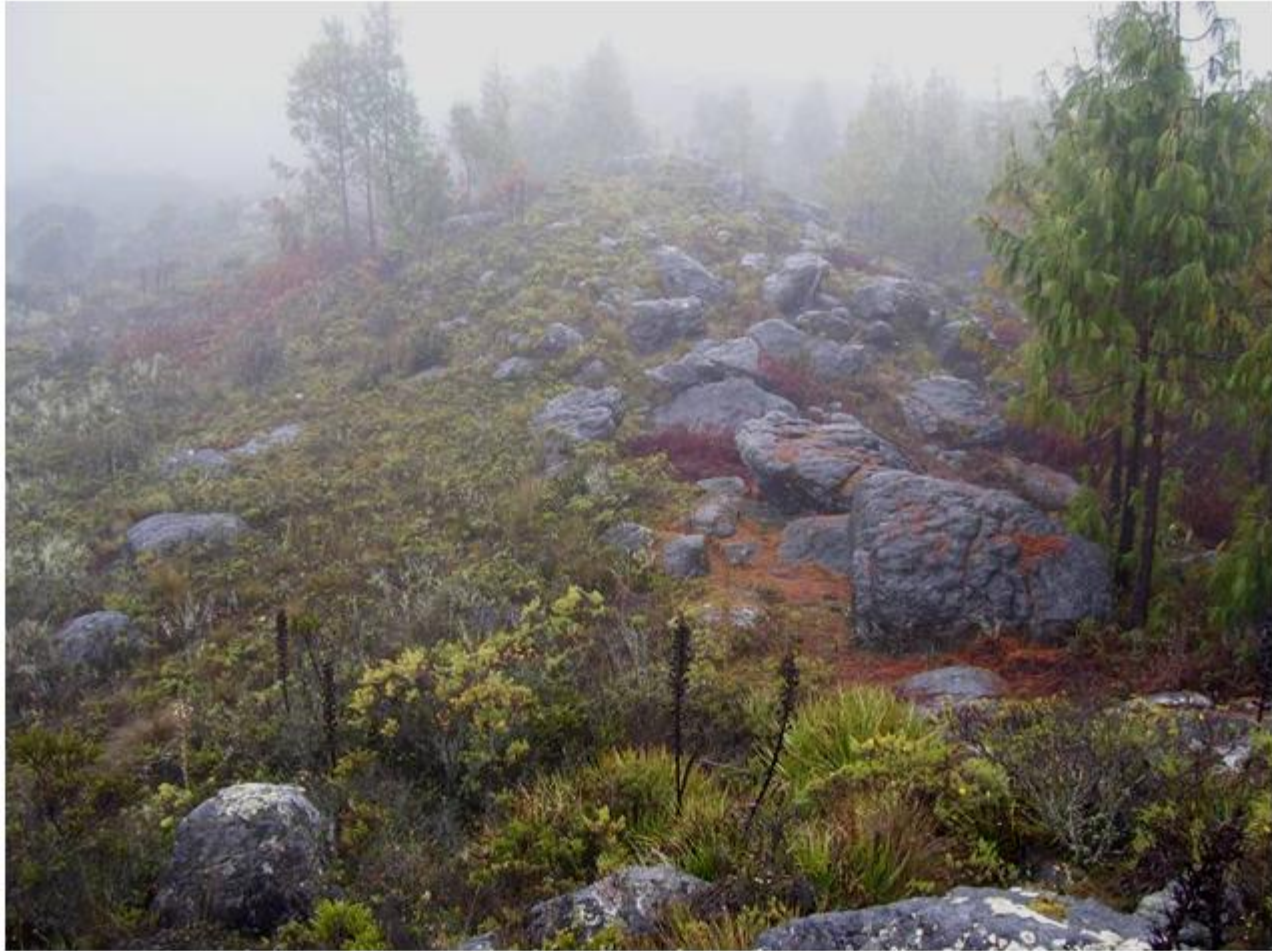
Bloques fracturados de la formación Ermitaño, modelados por la acción de los antiguos glaciares que coronaron estas cumbres. Cabecera de la ladera que conforma la zona de recarga del nacimiento El Tobo.

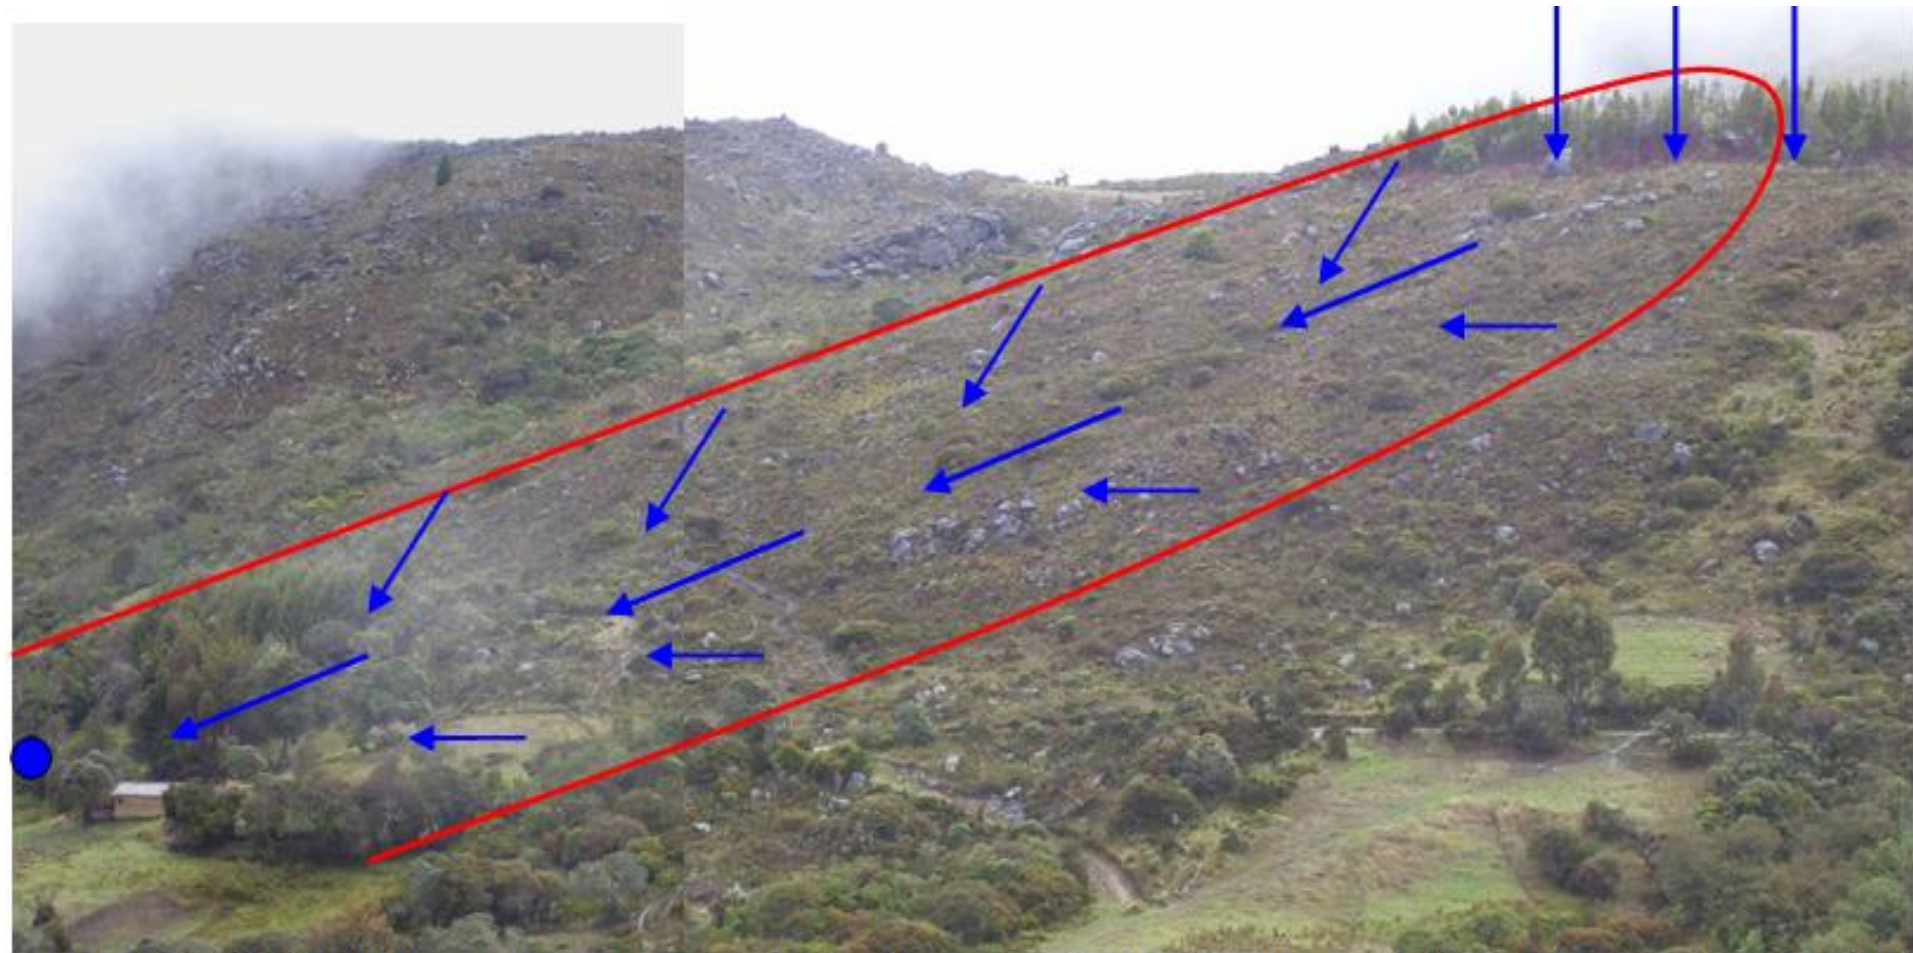
Fotografía 15: Imagen que presenta el alto fracturamiento de rocas de la formación Ermitaño y disposición sobre la ladera producto de la actividad glacial. La línea roja demarca la zona de infiltración de agua lluvia y recarga del nacimiento. El punto azul muestra la surgencia de agua. Las flechas azules esquematizan líneas de flujo hacia el nacimiento de agua.

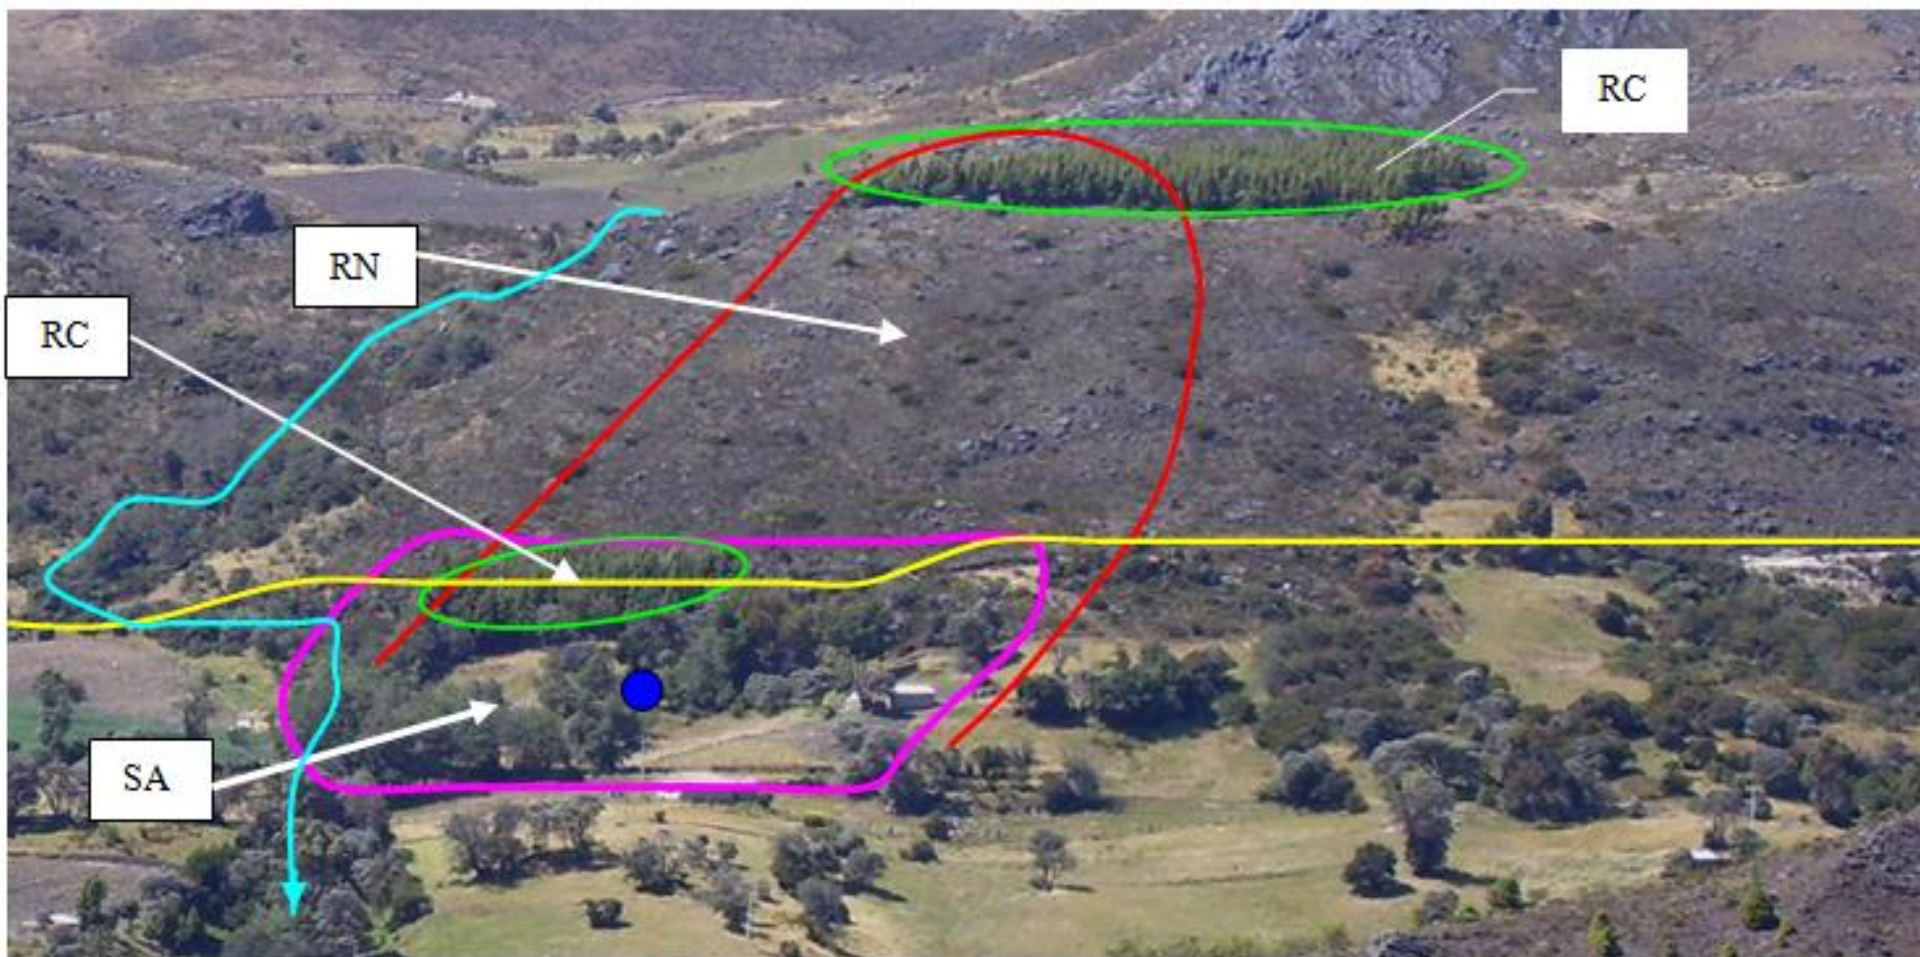
Panorámica que señala el uso del suelo.

- Zona de recarga del nacimiento (línea roja).
- La línea amarilla corresponde a un carreteable.
- Línea azul claro demarca un drenaje natural.
- El polígono color fucsia encierra un sistema agroforestal (SA).
- Los ovoides verdes demarcan reforestación comercial (RC).
- RN Recuperación natural.
- Nacimiento de agua.

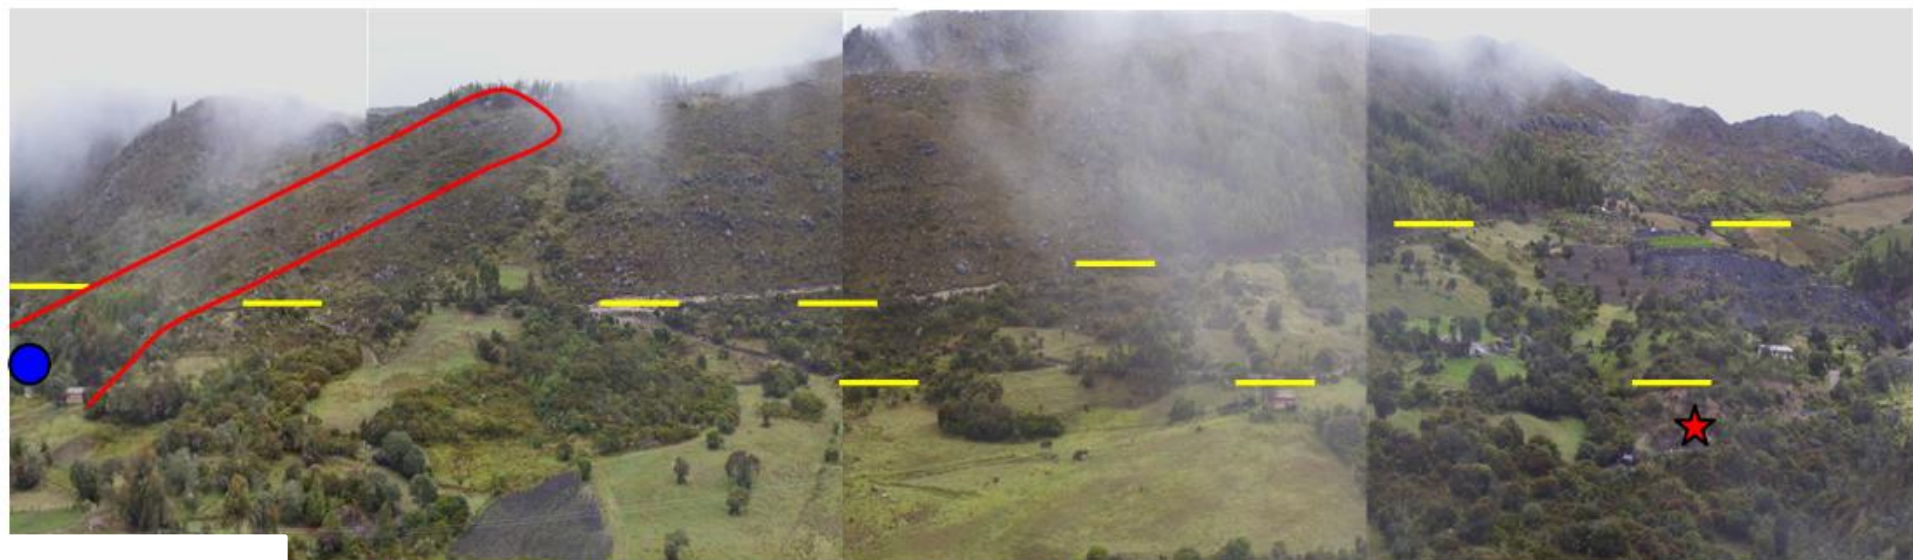
Fotografía 20: En líneas amarillas se demarca la localización de las vías mineras a Llano Grande (superior) y a las minas del zanjón Carbonera. La estrella roja muestra la localización de una bocamina de carbón. La línea roja la zona de recarga y el punto azul el nacimiento de agua El Tobo.

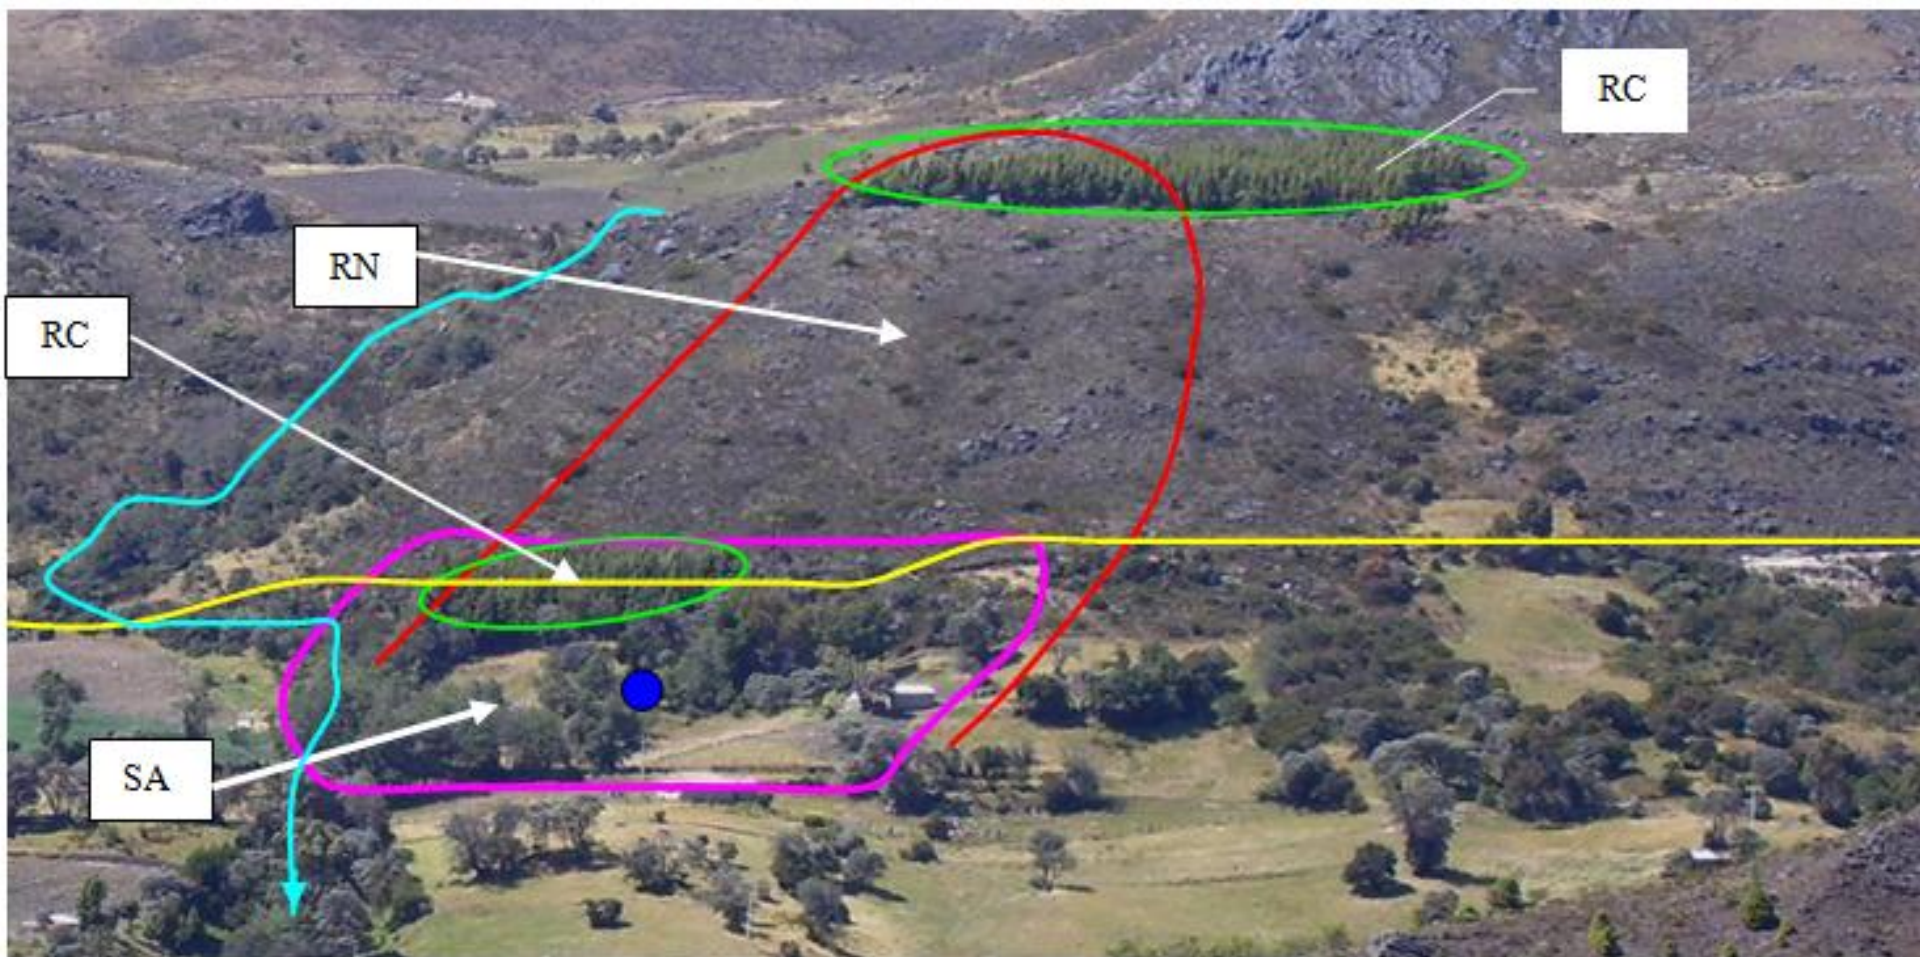
Panorámica que señala el uso del suelo.

- Zona de recarga del nacimiento (línea roja).
- La línea amarilla corresponde a un carreteable.
- Línea azul claro demarca un drenaje natural.
- El polígono color fucsia encierra un sistema agroforestal (SA).
- Los ovoides verdes demarcan reforestación comercial (RC).
- RN Recuperación natural.
- Nacimiento de agua.

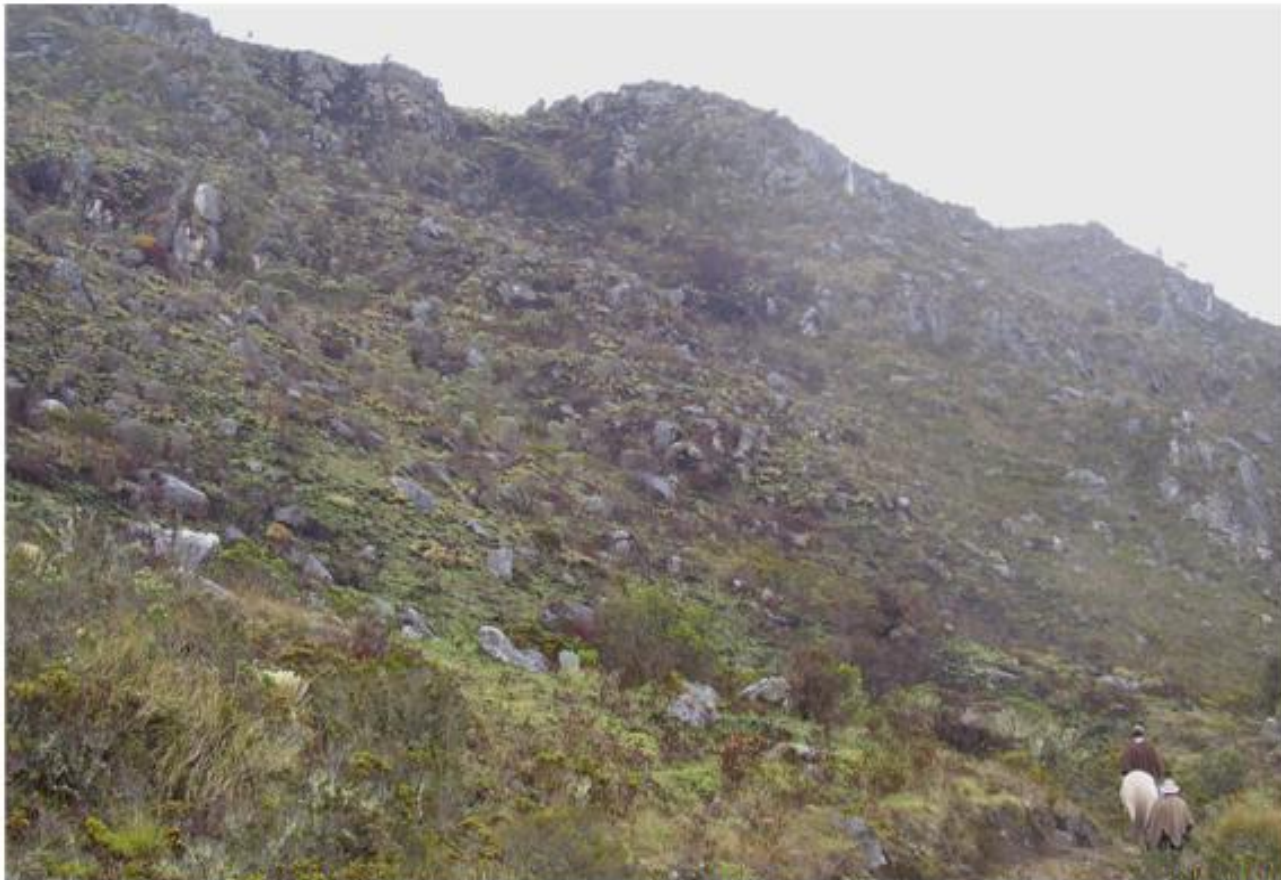
Evidencia de la acción de los glaciares se observa en la ladera norte del nacimiento Ojito de Agua mediante la presencia de bloques o cantos de roca dispuestos de forma caótica en toda el área, este tipo de cantos se conoce en geomorfología como bloques erráticos.

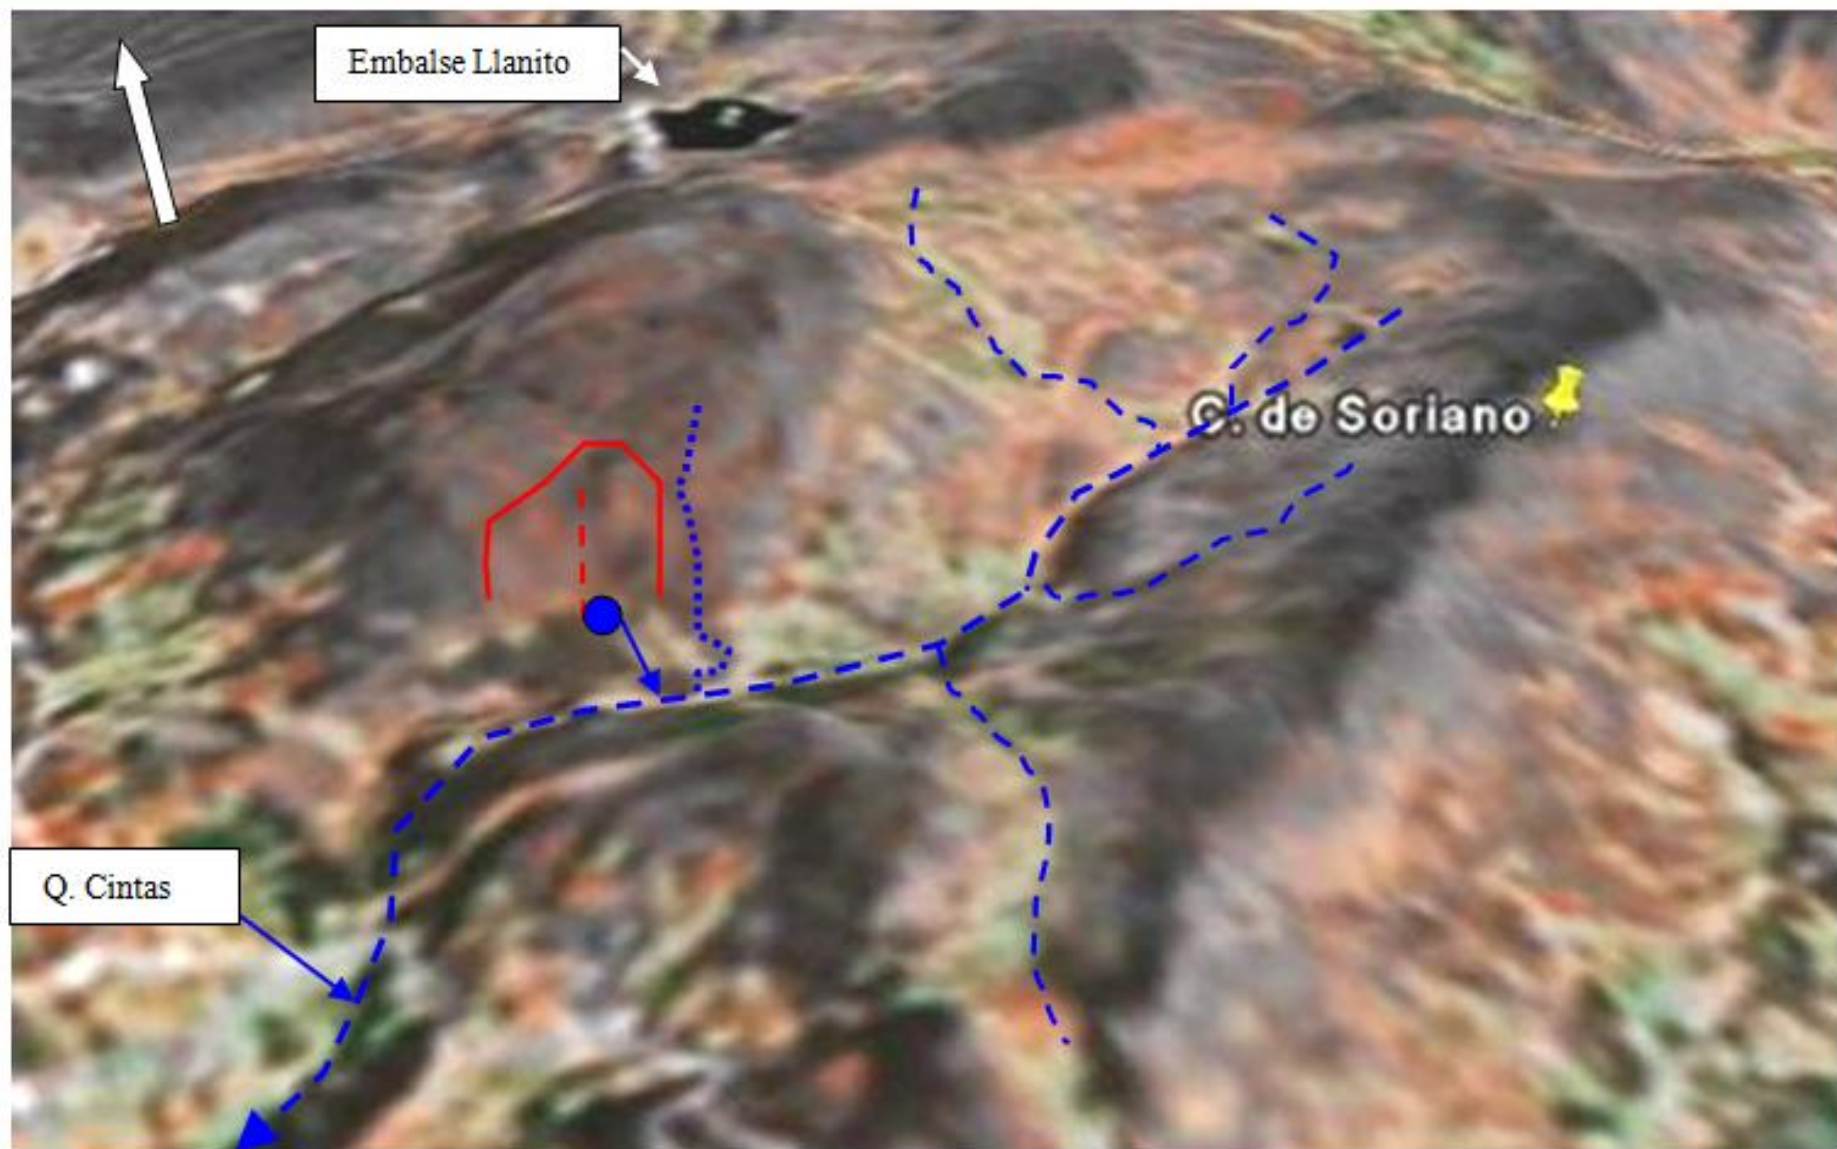
Figura 13: Imagen satelital donde se muestra la red hidrogrfica de la quebrada Las Cintas (lnea azul entrecortada), la zona de recarga del nacimiento (lnea roja continua), las fracturas del macizo rocoso (lneas roja intermitente y azul punteada). Del nacimiento (punto azul) se drena agua hacia la quebrada las cintas (flecha azul).

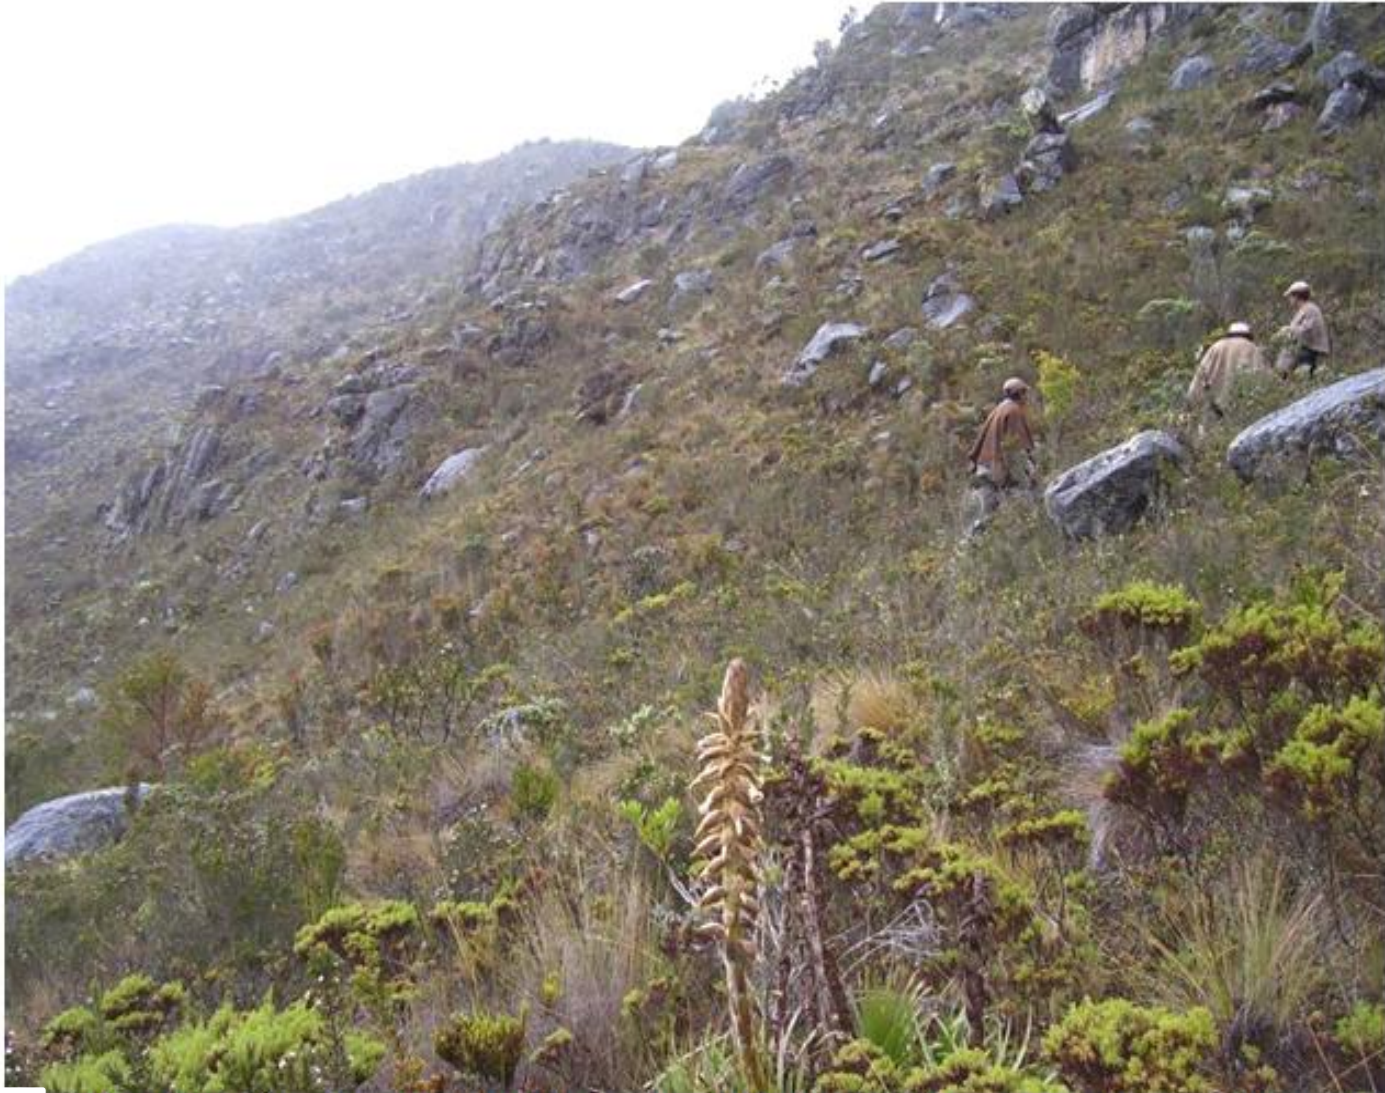
Vegetación de matorrales en afloramientos rocosos. Zona de recarga del nacimiento.

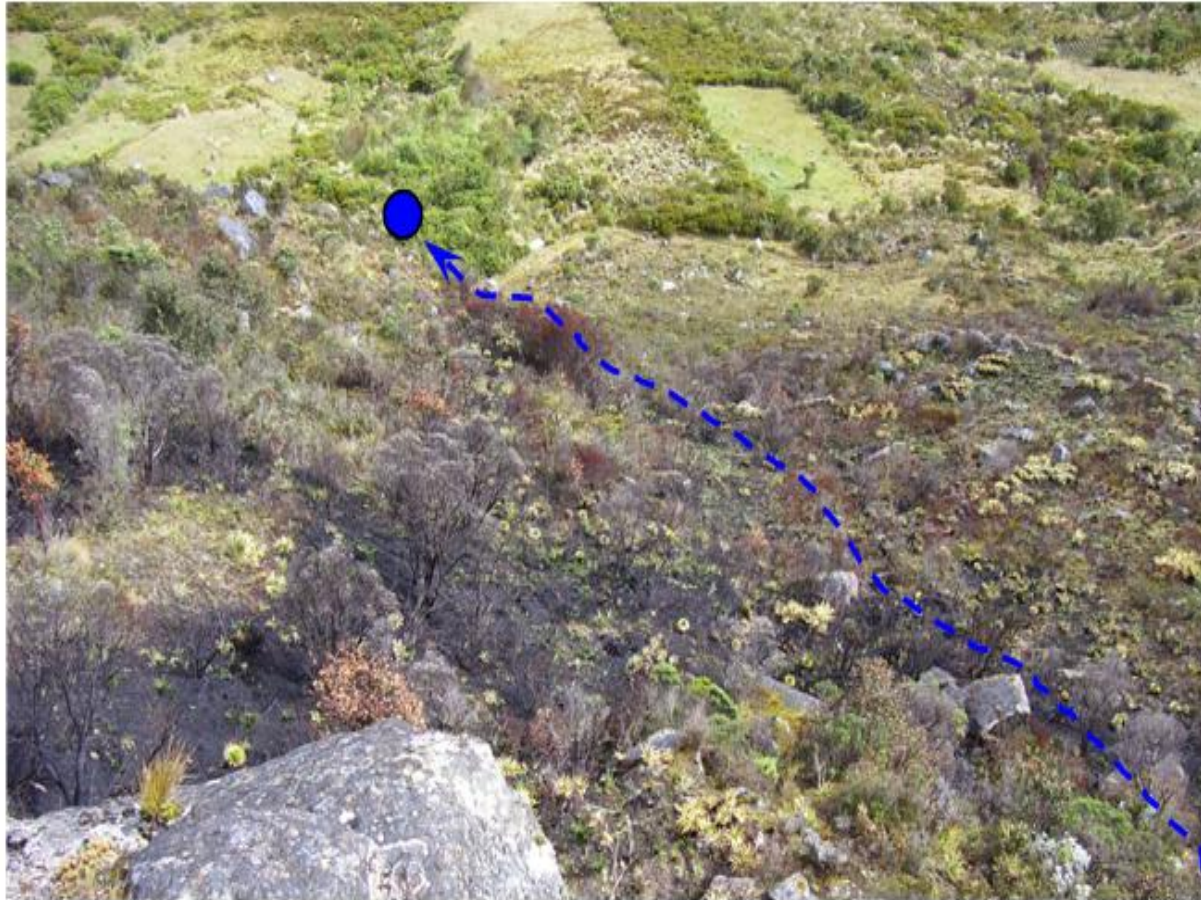
Vestigio de la quema realizada a la vegetación de la zona de recarga del nacimiento (punto azul).

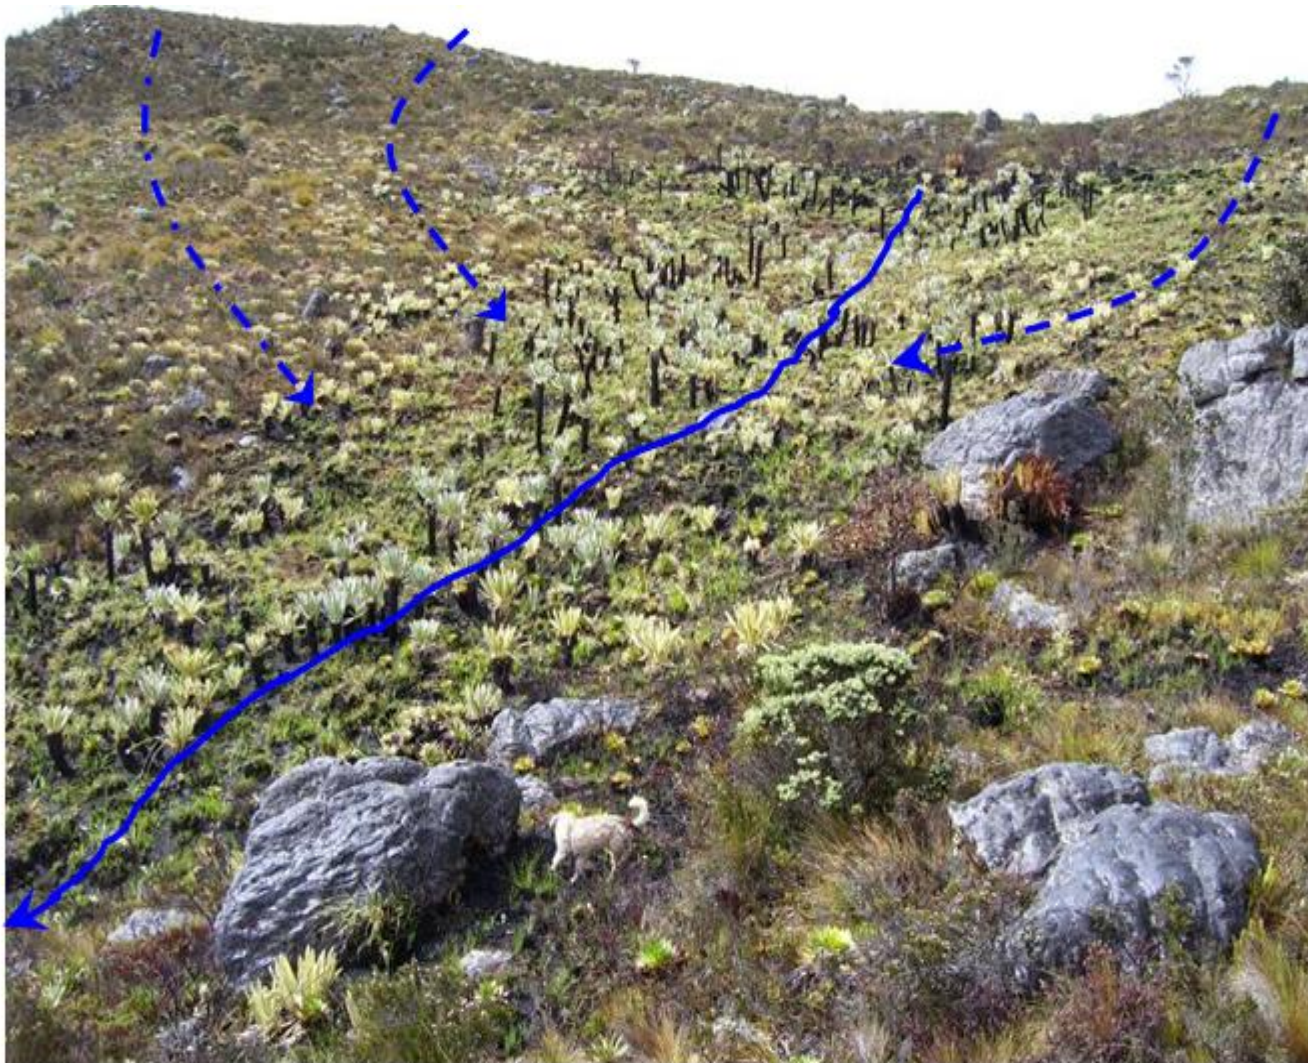
1 Vegetación de frailejones pajonales. Cabecera de la zona de recarga del nacimiento. Se evidencia quema de la vegetación nativa.

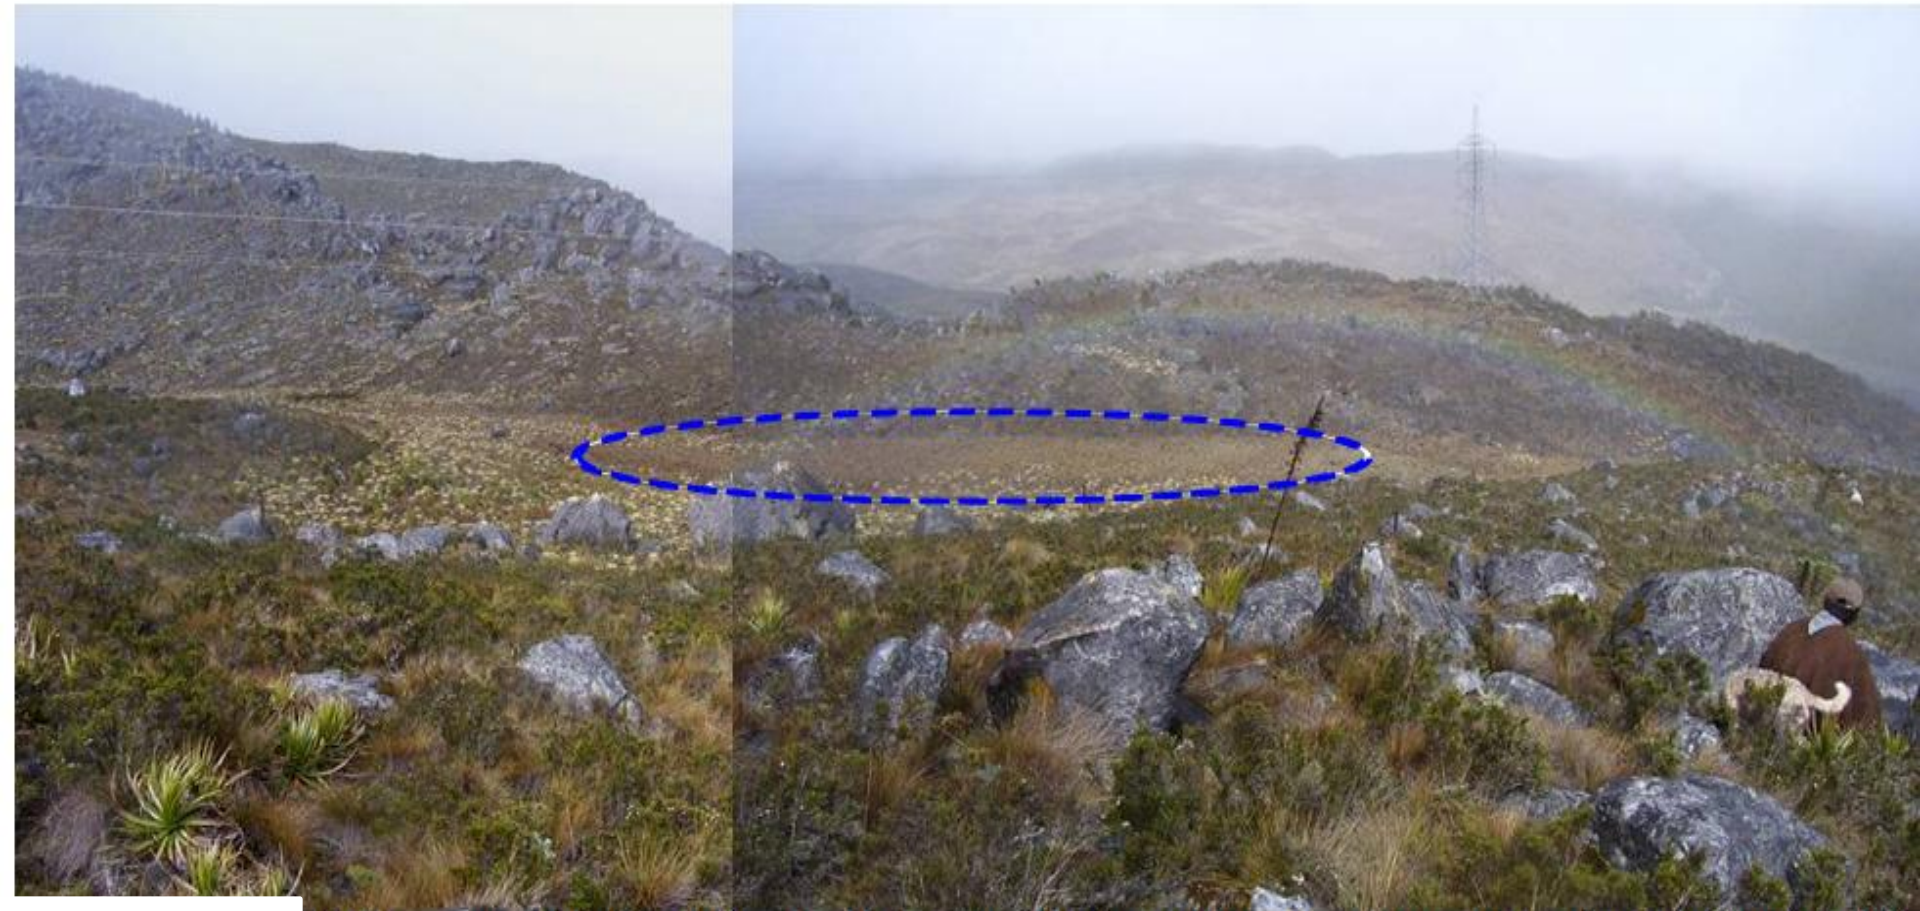
Cabecera del drenaje paralelo a la fractura que se alinea con el nacimiento Ojito de Agua. Vegetación de frailejonales pajonales. En la elipse azul se denota la turbera.

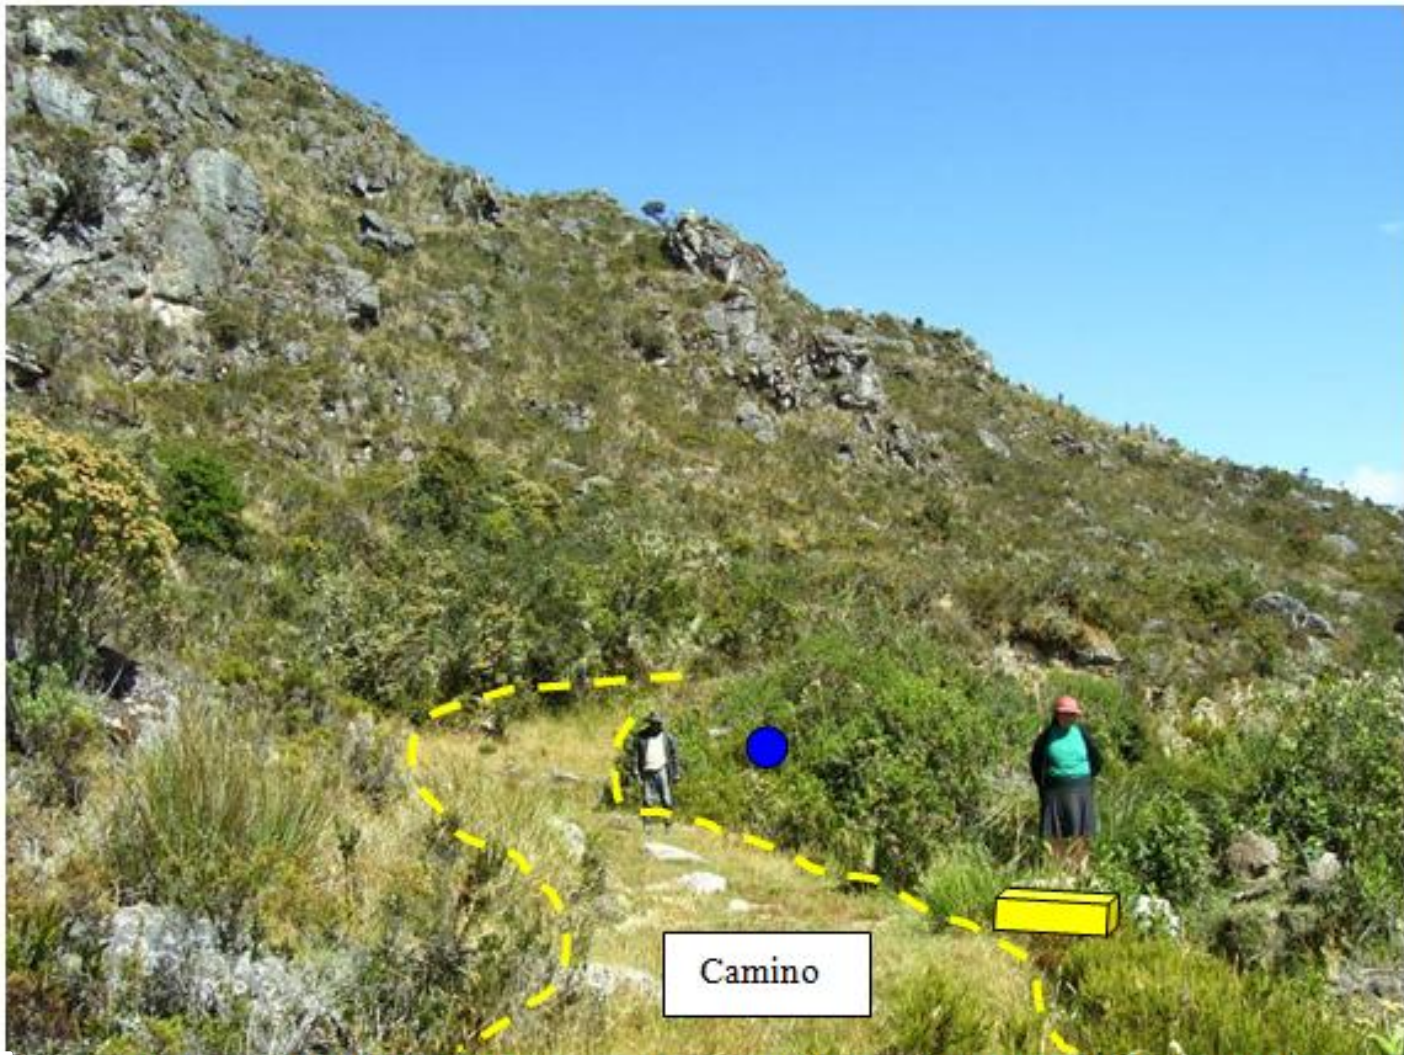
Camino de herradura (líneas amarillas) que transcurre cerca al nacimiento. El punto azul muestra la ubicación del nacimiento de agua y el bloque amarillo la captación del acueducto.

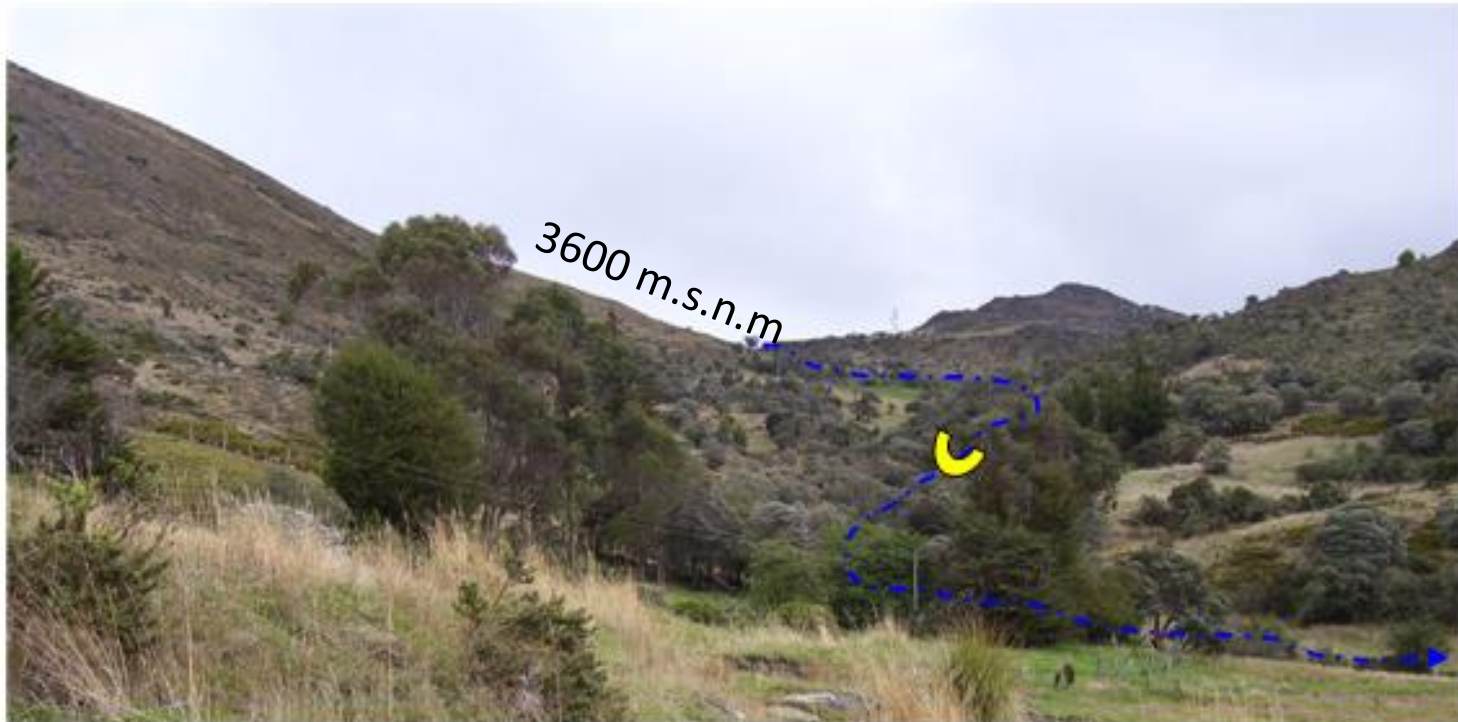
Panorámica del zanjón El Vino, zona de recarga del acueducto ASOCHORRERAS. En línea azul punteada se demarca el cauce del zanjón el Vino; la media luna amarilla señala el sitio de captación del acueducto.

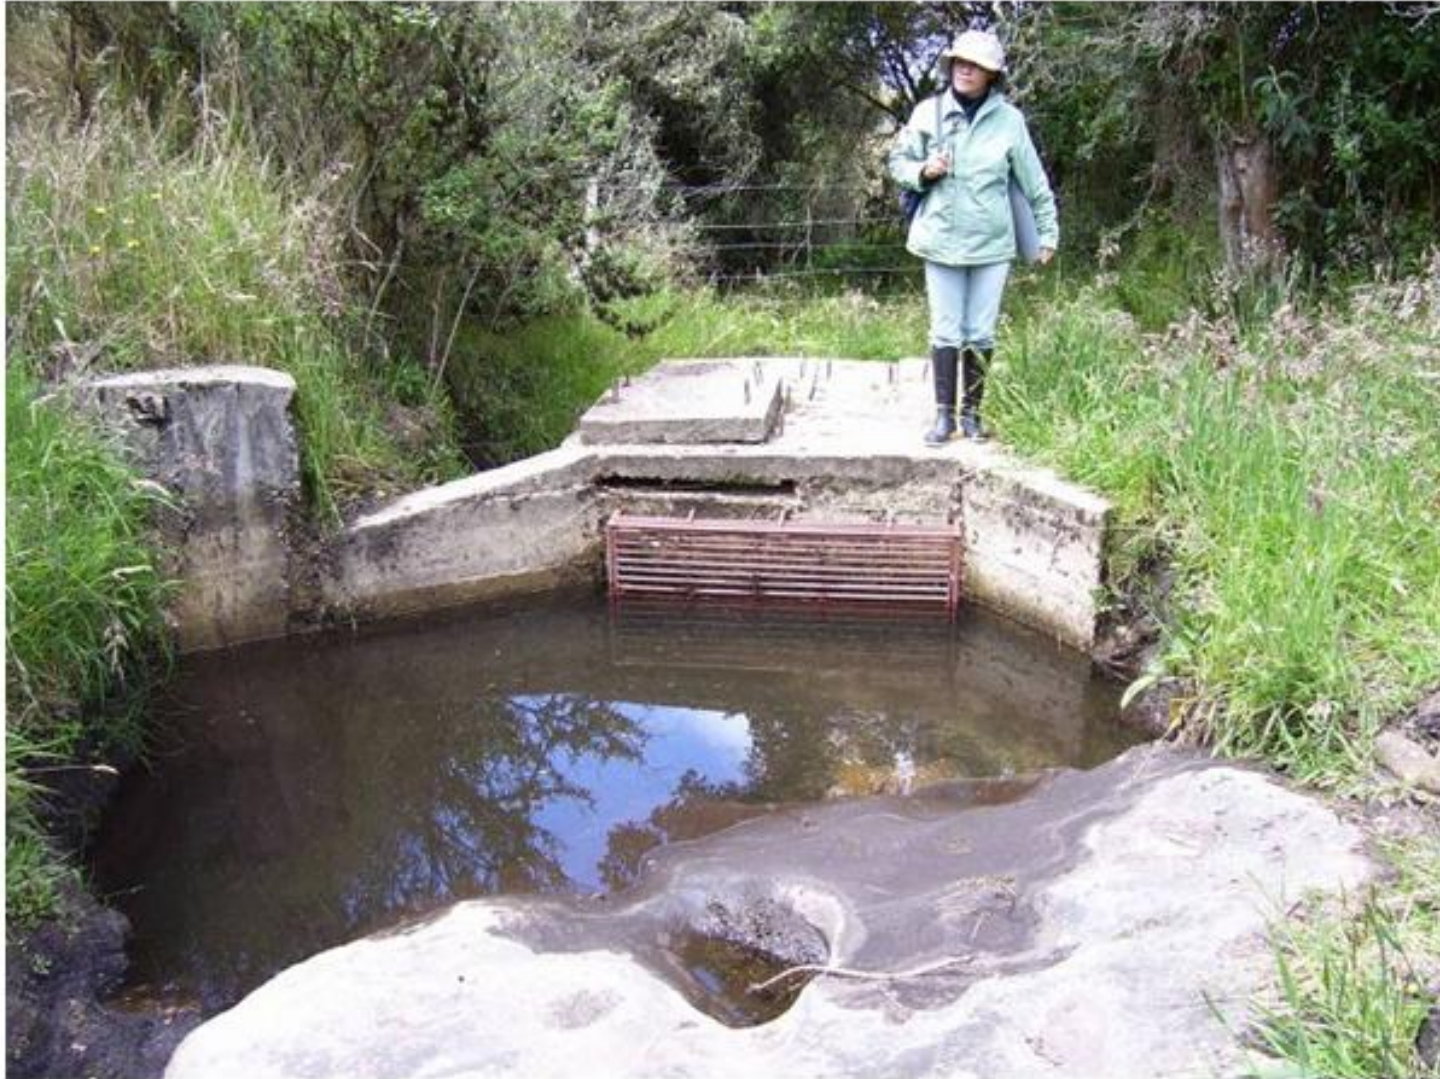
captación del acueducto ASOCHORRERAS sobre el cauce del zanjón El Vinc
