# EJEMPLOS DE PLANES DE MANEJO AMBIENTAL DE LAS ZONAS DE RECARGA HIDRICA DE 3 ACUEDUCTOS VEREDALES EN LA CUNENCA DEL LAGO DE TOTA

## ACUEDUCTO ACUECINTAS

# ACUEDUCTO OJITO DE AGUA

# ACUEDUCTO ASOCHORRERAS

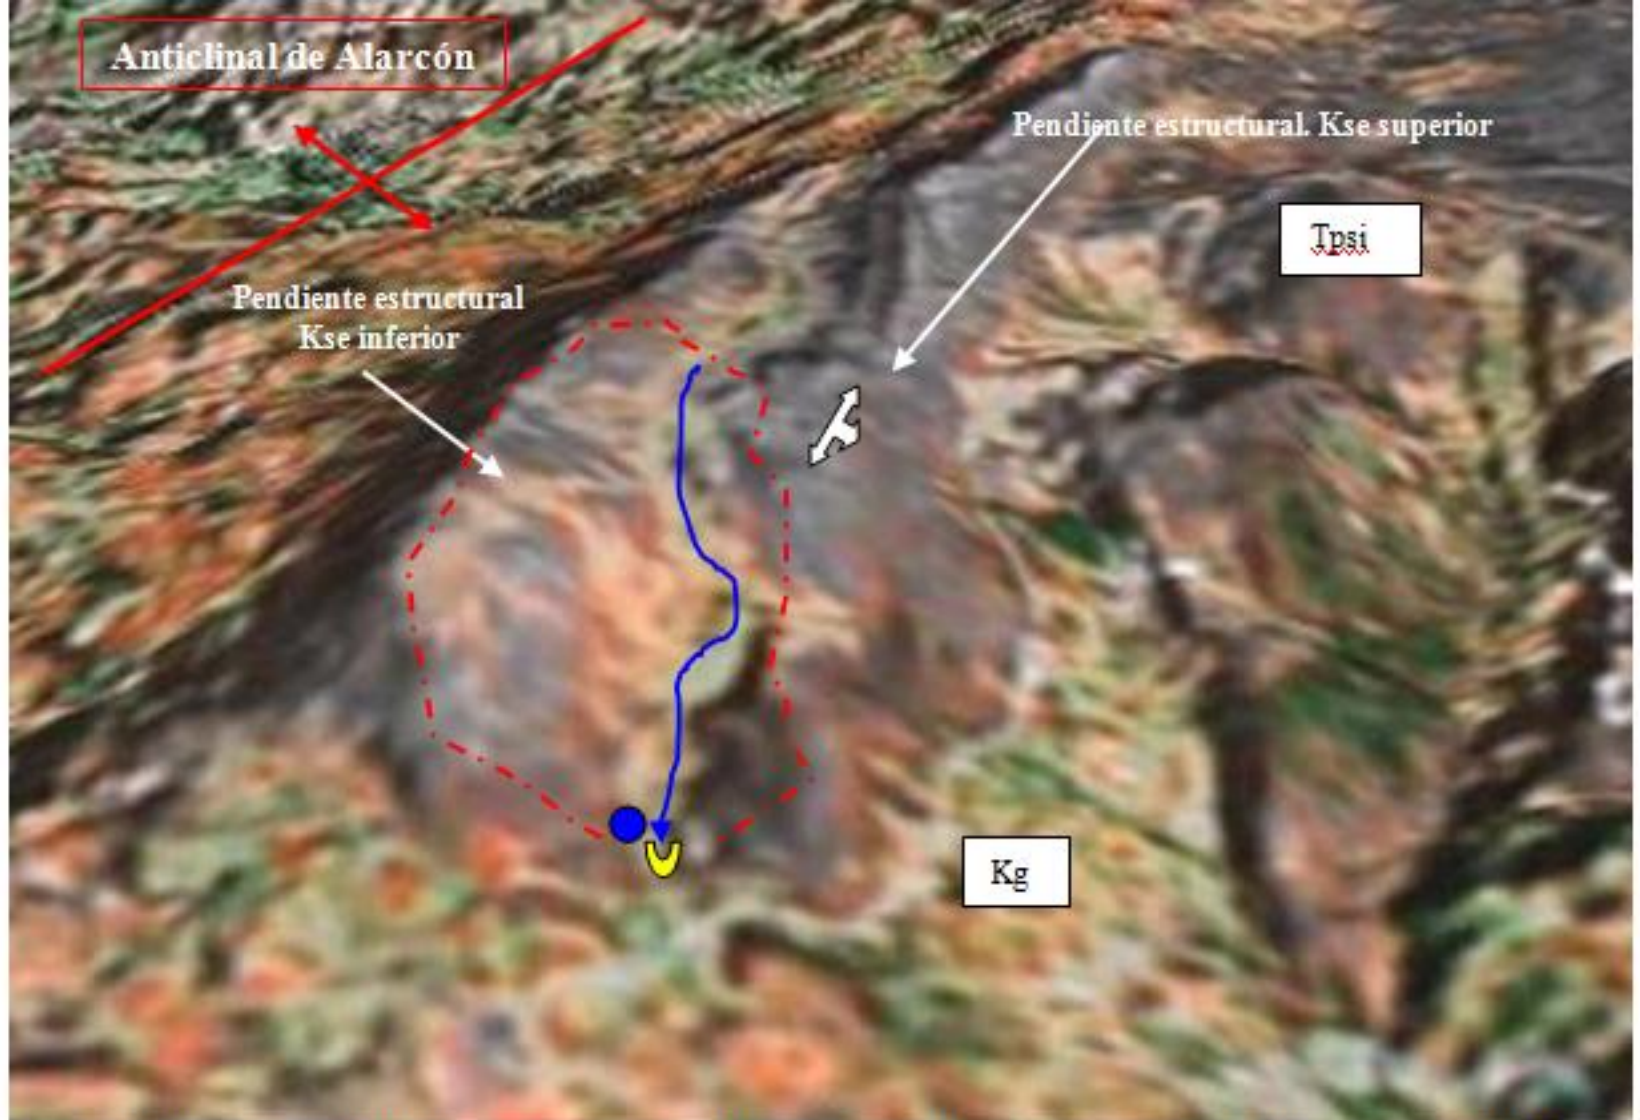
Imagen satelital que expone en tres dimensiones las características geomorfológicas, geológicas e hidrogeológicas de la zona de recarga del acueducto ASOCHORRERAS (línea roja); las línea azul demarca el cauce del zanjón El Vino, el punto azul el nacimiento Mana Vieja, la media luna amarilla la captación del acueducto. Las formaciones geológicas que se observan son: Ermitaño (Kse) con los miembros superior, Inferior y medio (área clara en medio del superior e inferior, por donde transcurre el cauce), Guaduas (Kg) y Socha Inferior (Tpsi).

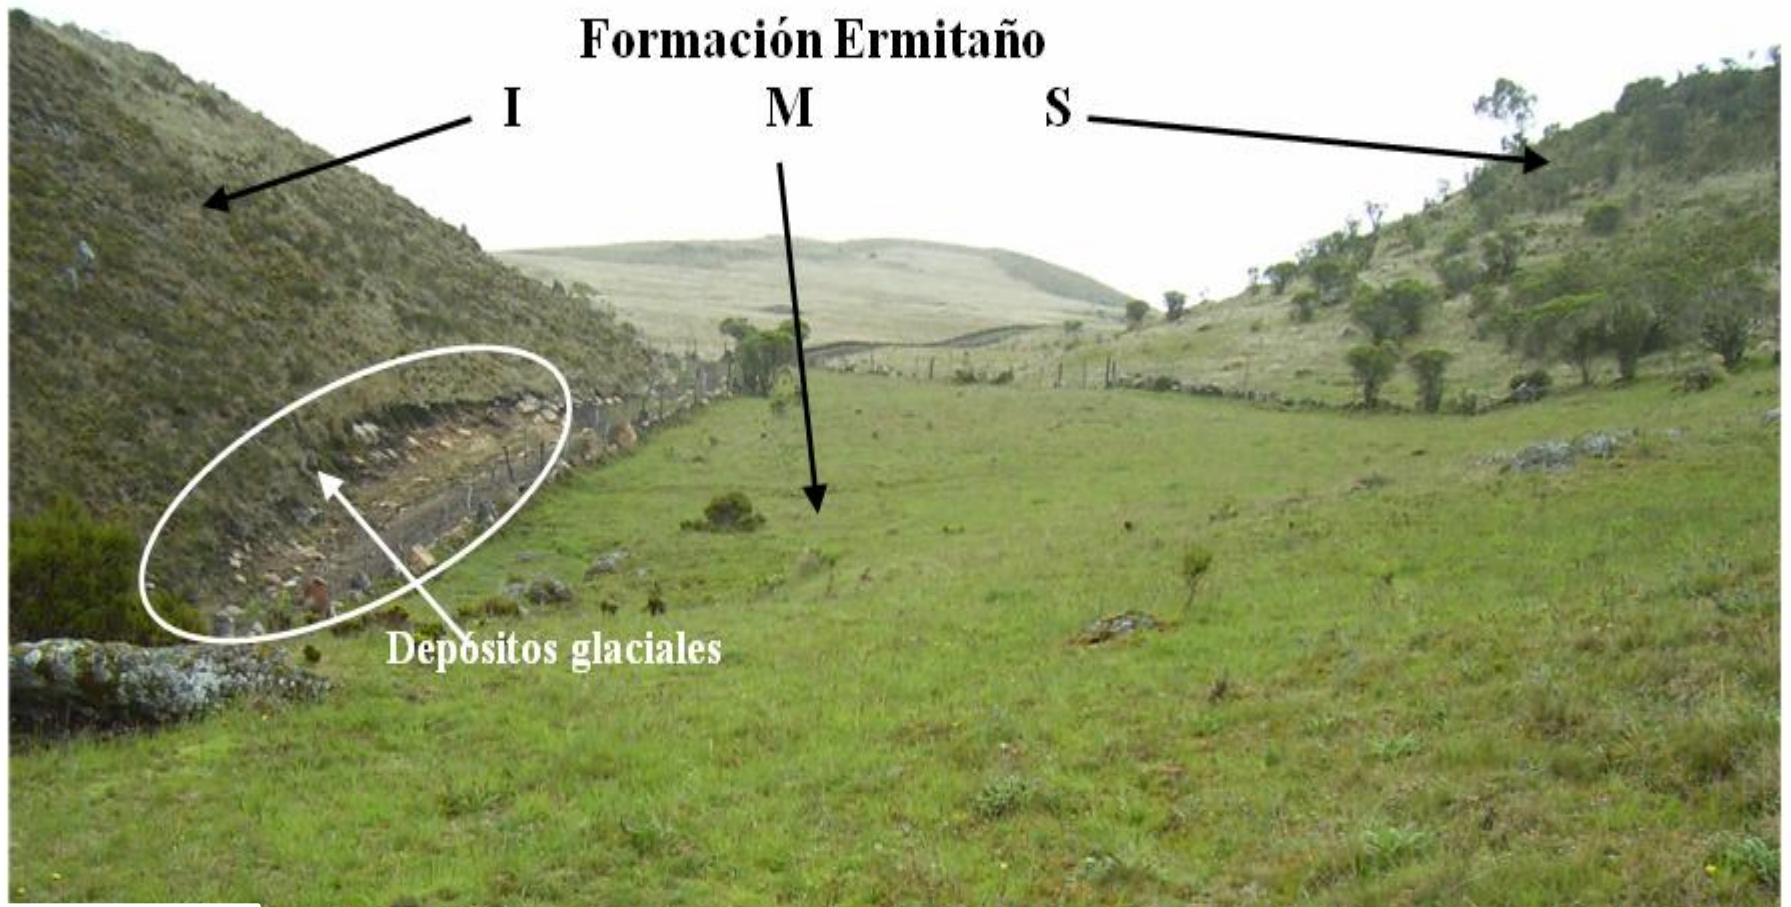
perfil geológico| donde se aprecia la formación Ermitaño con parte de sus tres miembros Inferior (I), Medio (M), y Superior (S), de la misma forma se observa depósitos glaciales sobre la ladera.

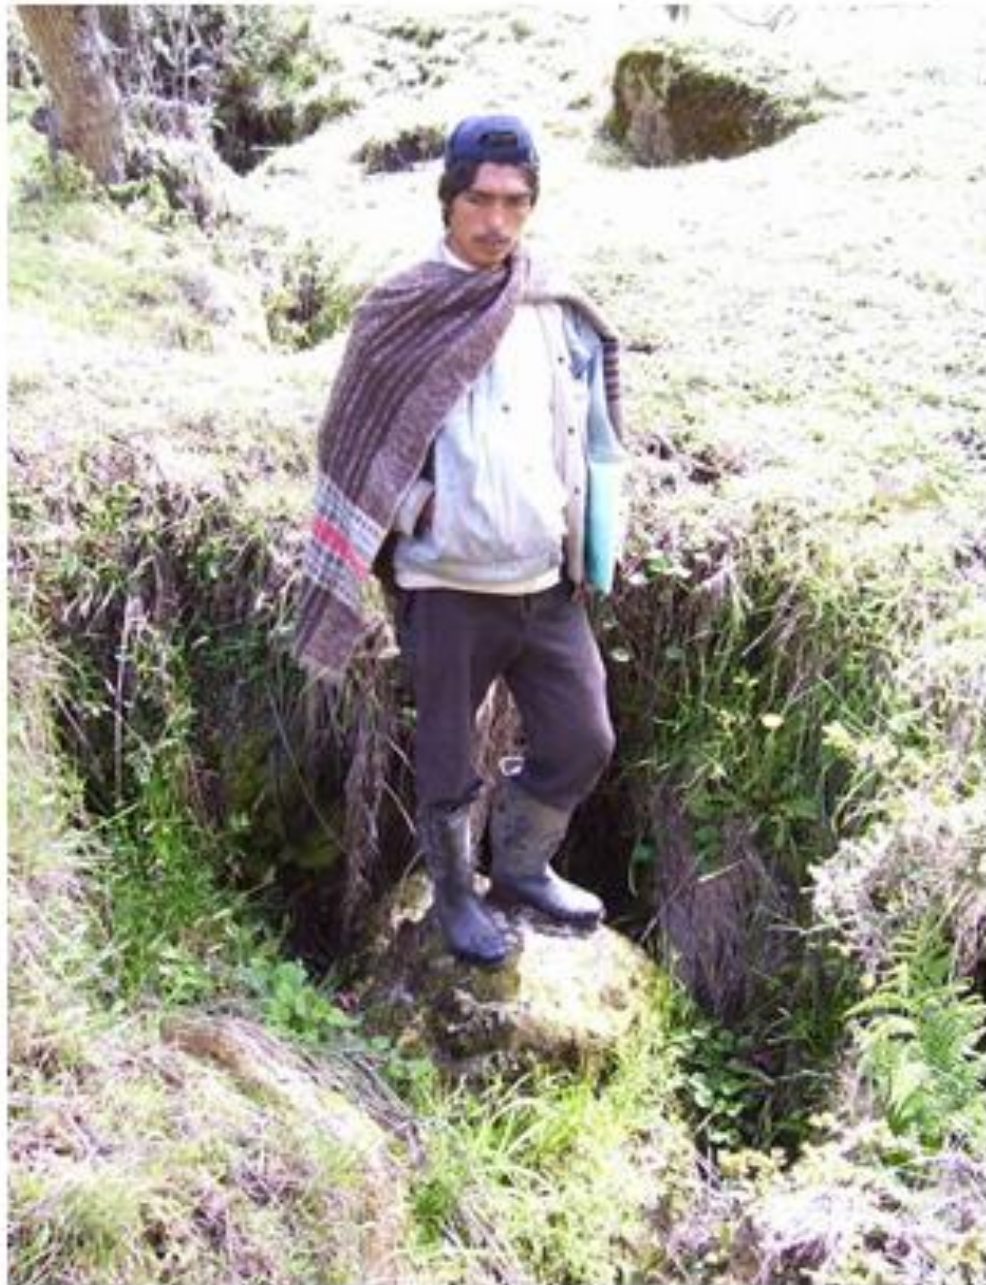
Cauce subterráneo del zanjón El Vino.

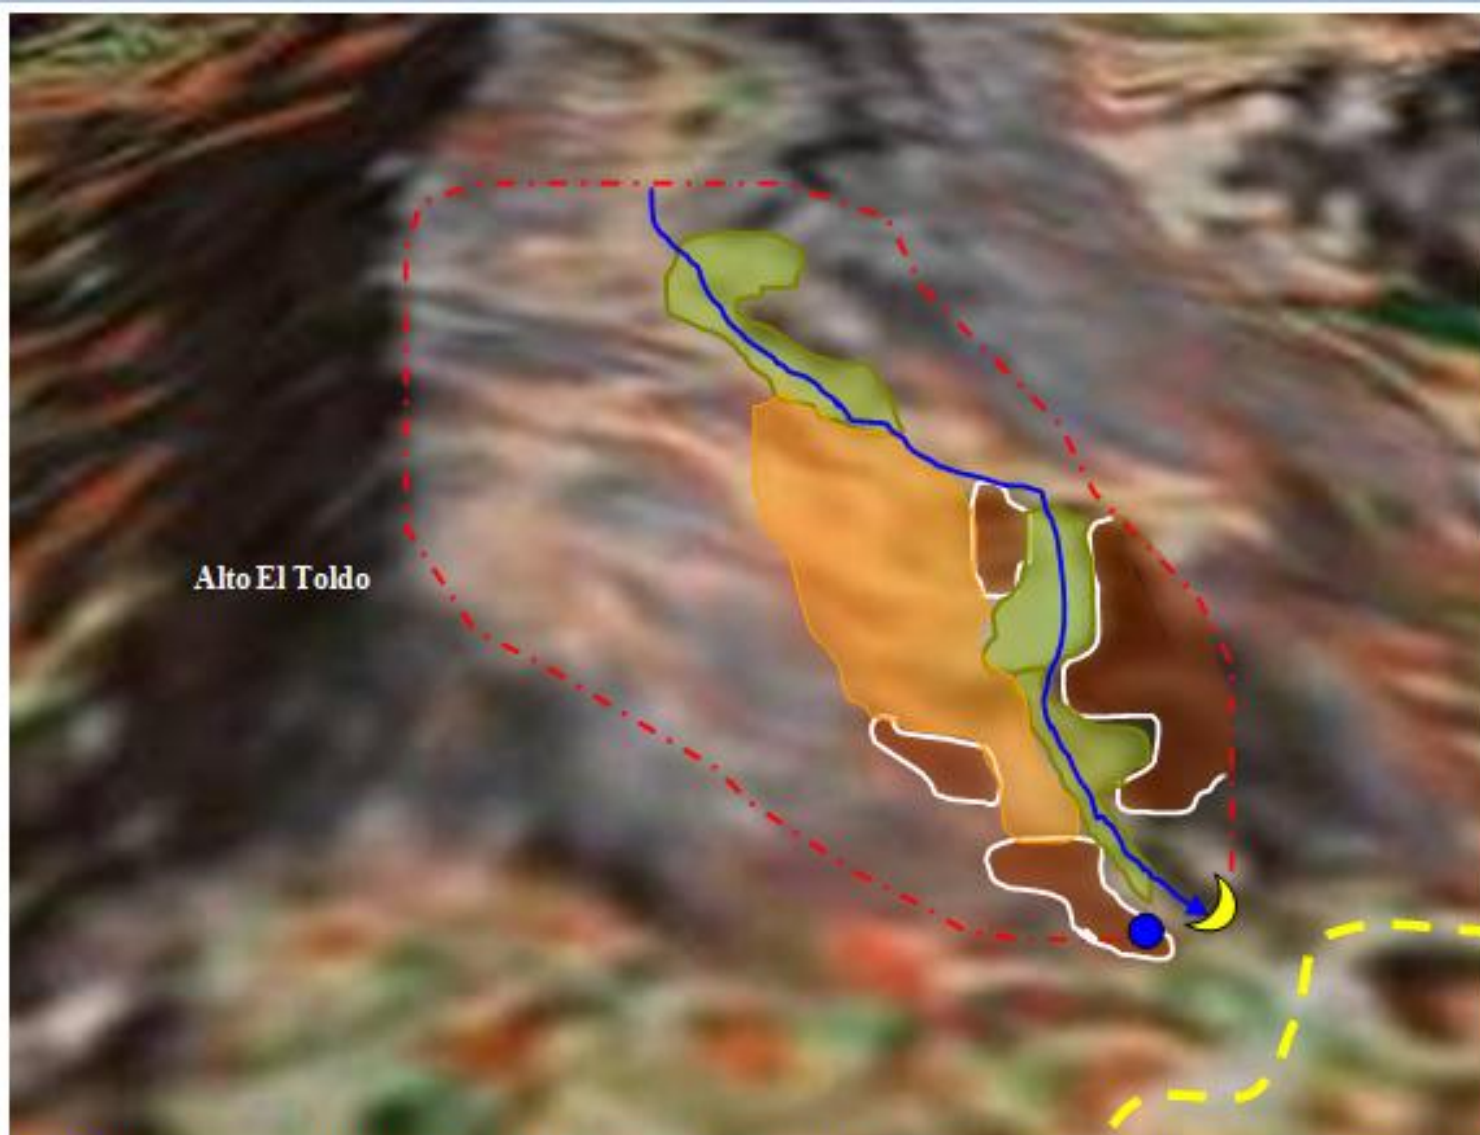
**Figura 22:** Imagen satelital que ilustra, en tono café las áreas que aun contienen rodales de bosque Alto Andino, en tonos verdes las zonas de turbera que tienen que ver con las márgenes del cauce del zanjón El Vino, en tono naranja un misceláneo de árboles, pastos y cultivos y el resto de área corresponde a pajonales – frailejonales. La bocatoma del acueducto la representa la media luna amarilla, el nacimiento Mana vieja el punto azul. La línea discontinua amarilla es el carreteable a Llano Grande.

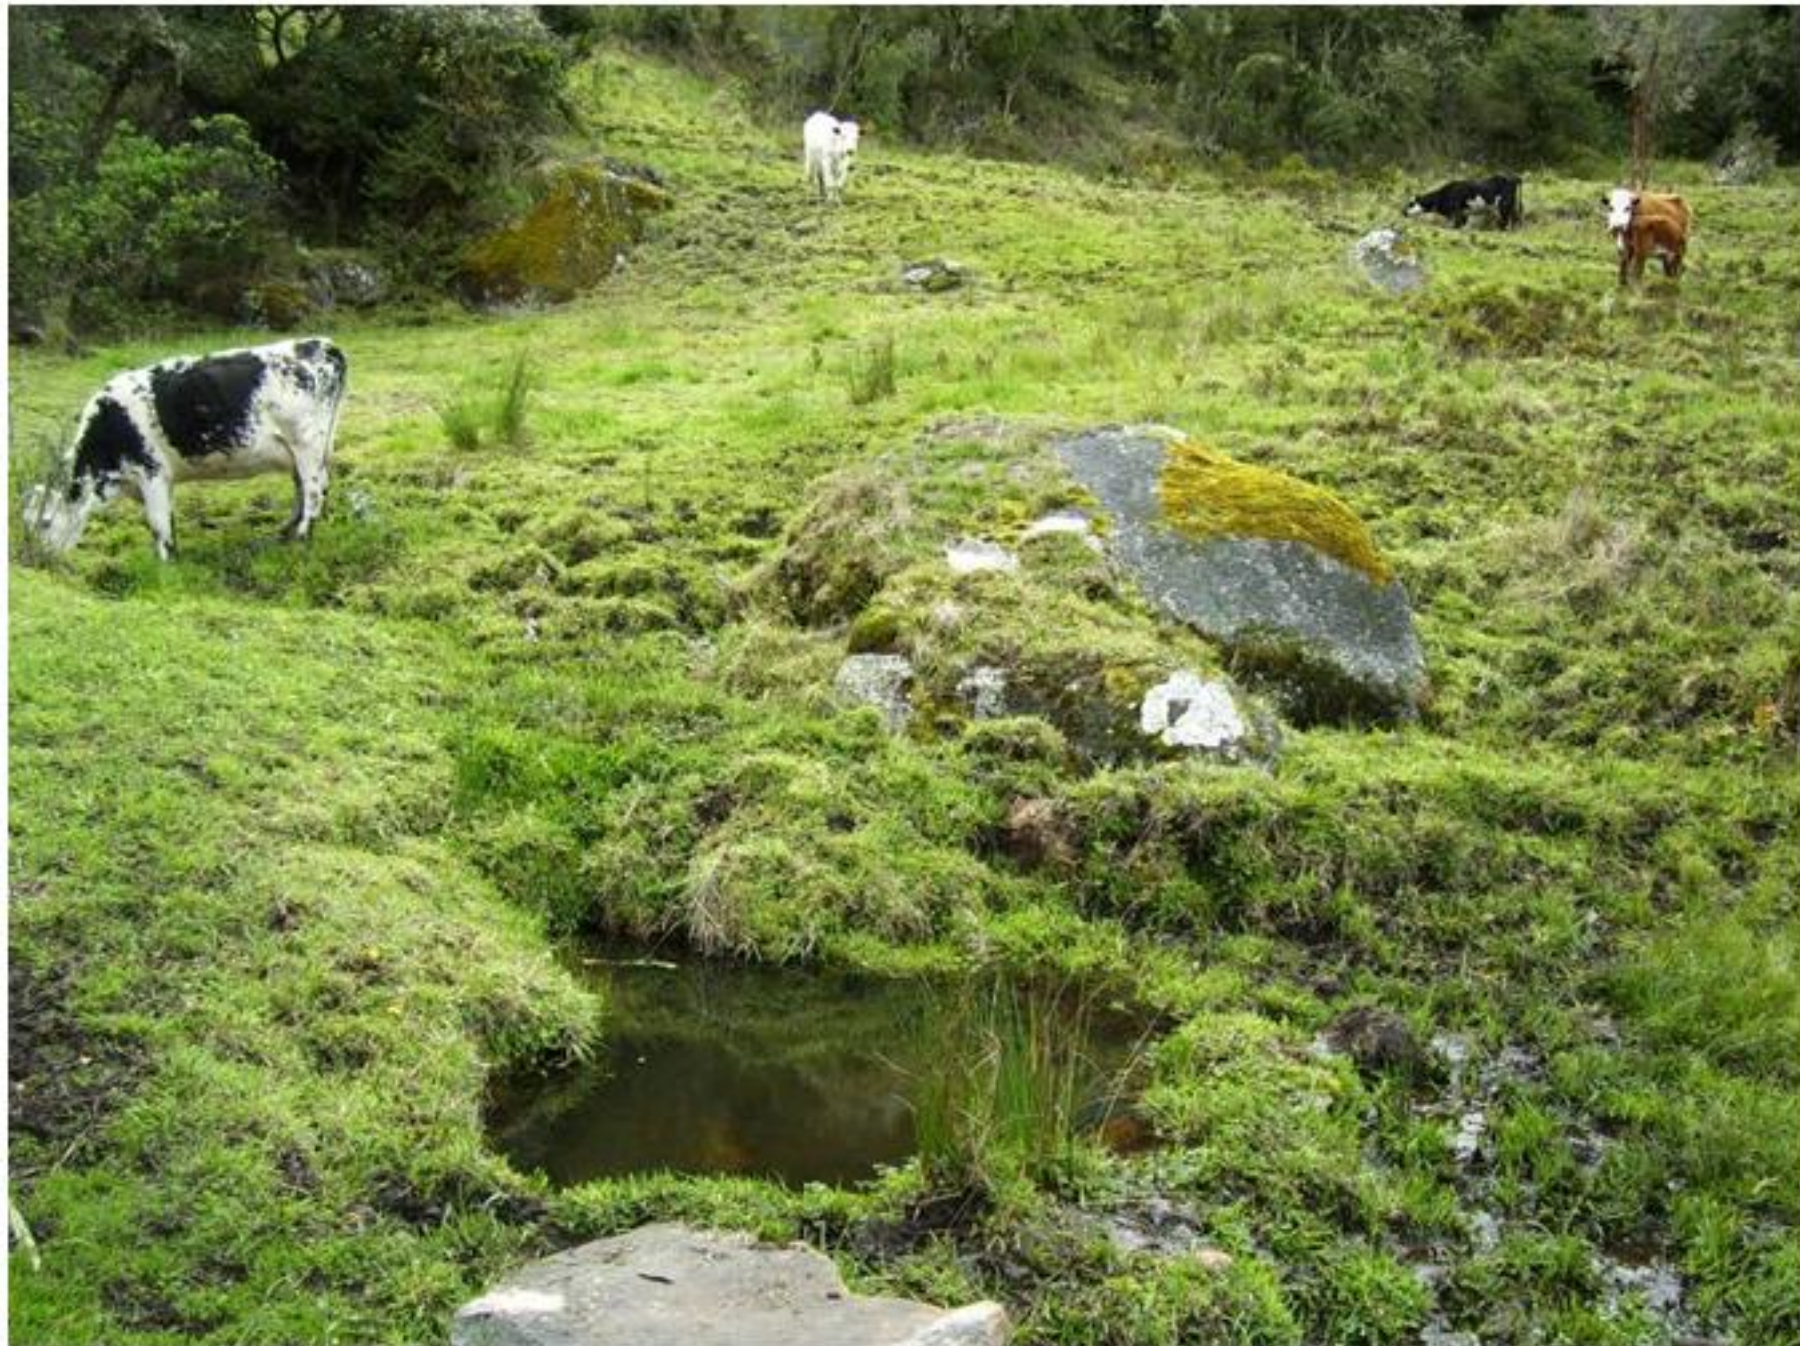
Zona de turbera altamente intervenida por ganadería.

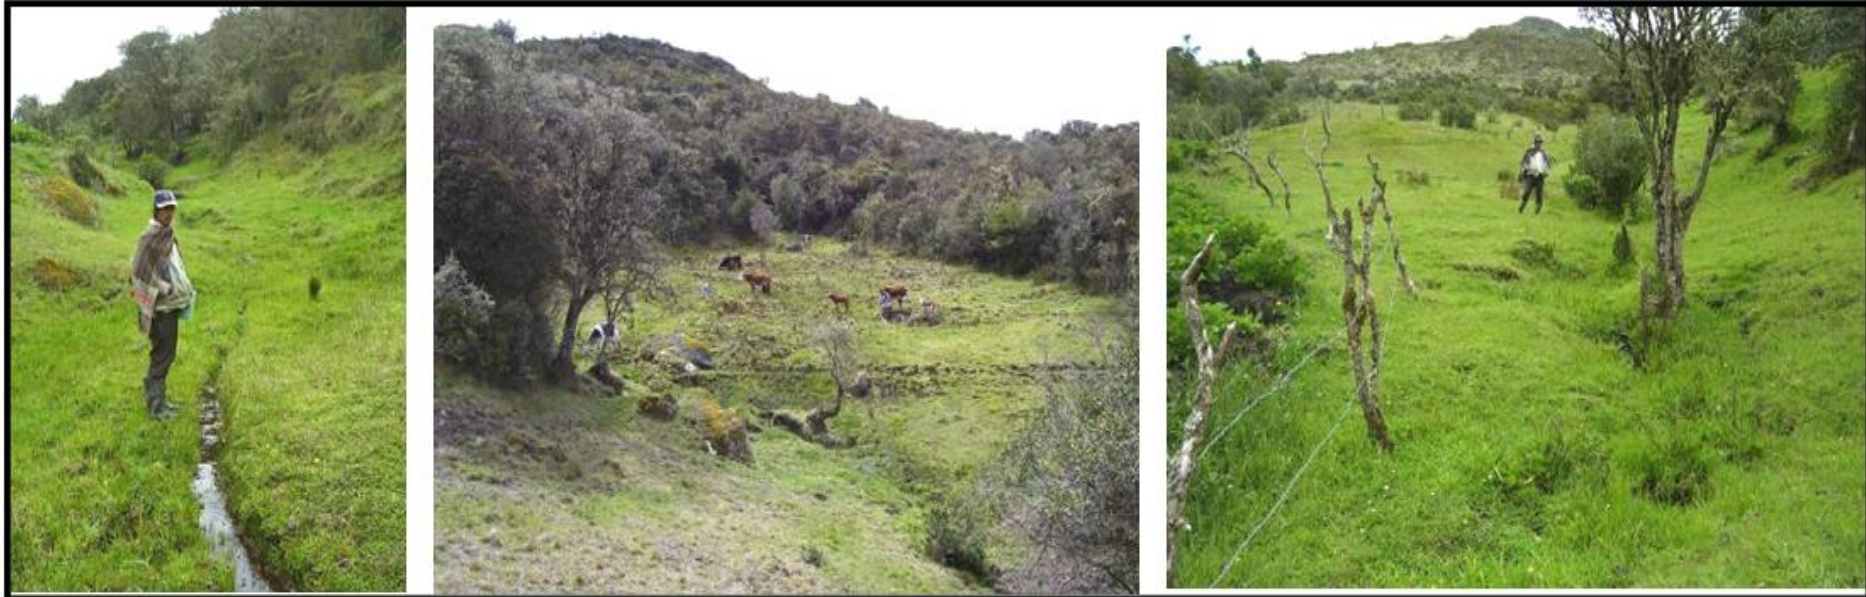
Mosaico fotográfico donde se ilustra la intervención actual de los humedales del zanjón el Vino. La fotografía de la izquierda ilustra las zanjás utilizadas para desecar humedales. La del centro el pastoreo, pisoteo y degradación de humedales por el ganado. La de la derecha indica el cauce del zanjón totalmente intervenido y deforestado convertido en una pradera de pastos naturales.

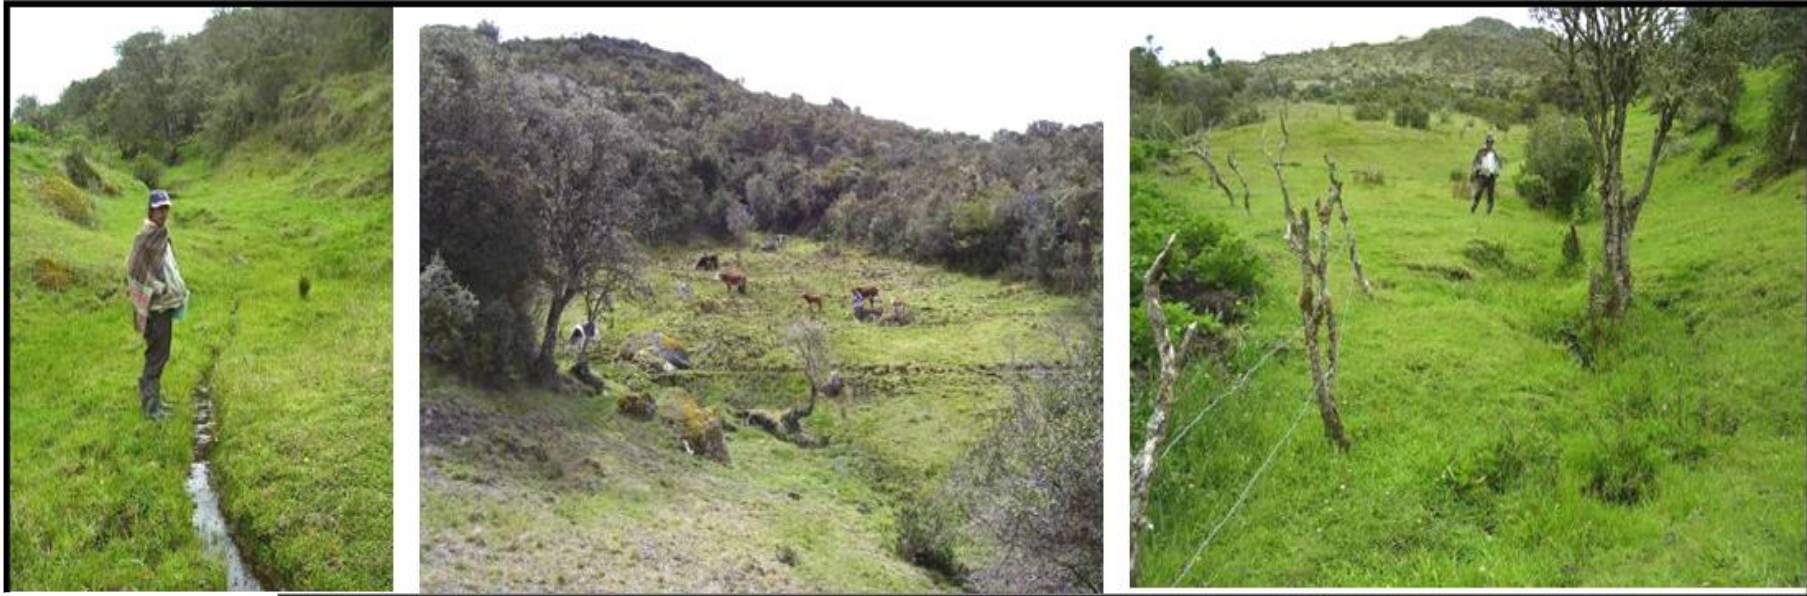
Mosaico fotográfico donde se ilustra la intervención actual de los humedales del zanjón el Vino. La fotografía de la izquierda ilustra las zanjas utilizadas para desecar humedales. La del centro el pastoreo, pisoteo y degradación de humedales por el ganado. La de la derecha indica el cauce del zanjón totalmente intervenido y deforestado convertido en una pradera de pastos naturales.

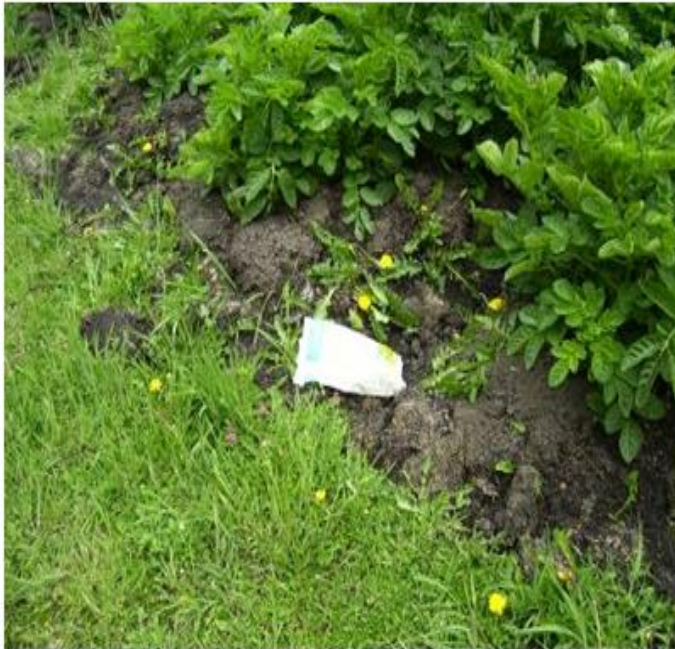
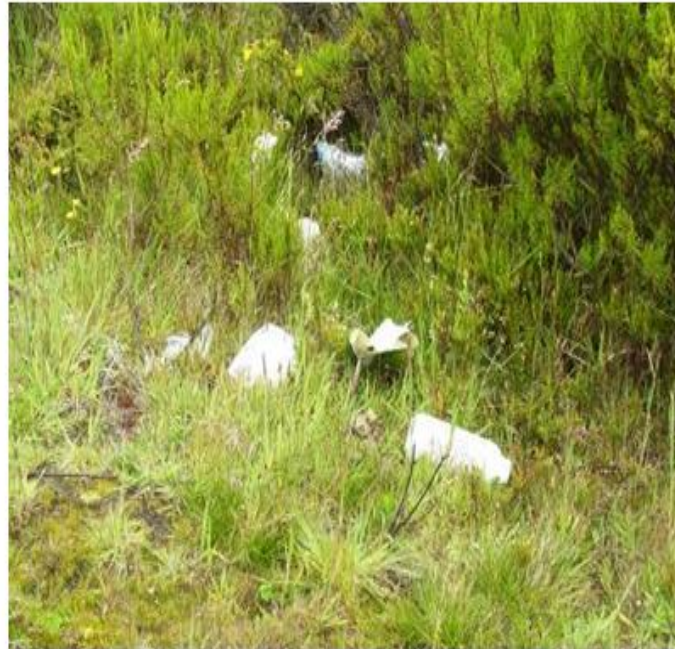
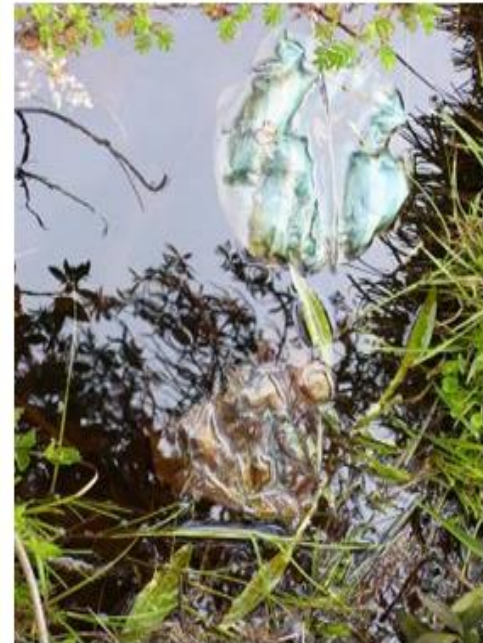
Mosaico fotográfico que presenta los empaques de agroquímicos en el cultivo, cerca a donde se cargan las fumigadoras con agua y dentro de los cuerpos de agua.
